RELATÓRIO DE VISITA TÉCNICA

Acompanhamento das obras do Campus Humaitá - IFAM

RELATÓRIO DE ATIVIDADES DESENVOLVIDAS NO CAMPUS HUMAITÁ

Humaitá, Abril de 2015.

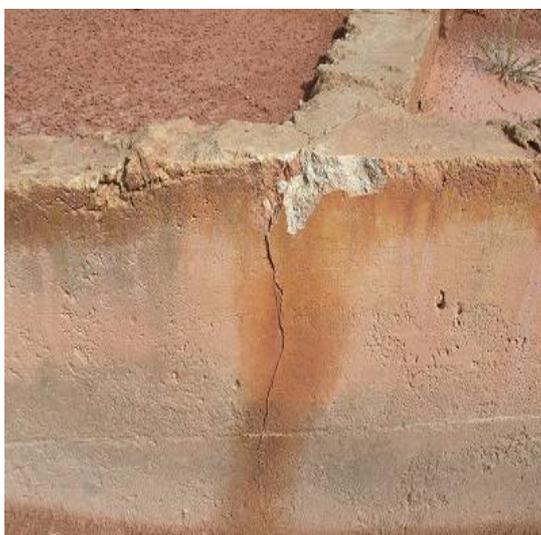
- 1) Cumprimento do atendimento das características exigidas para o concreto de acordo com caderno de encargos
 - Durante a visita técnica, o canteiro de obras encontrava-se desabastecido de material primário necessário para a concretagem, o que impossibilitou a verificação das características do concreto.
O engenheiro responsável pela obra informou que está realizando as atividades em cumprimento às características exigidas para o concreto de acordo com o Item 06.02.00 – Estrutura do Concreto, página 34, do Caderno de Encargos/Especificações.
- 2) Análise estrutural
 - Conforme verificação *in loco*, observou-se a existência de trincas nas vigas baldrame dos pilares circulares. Os referidos pilares encontram-se em desacordo com o projeto uma vez que os mesmos foram deixados com arranques em forma quadrada, quando deveriam ser da forma circular.

Figura 1 - Vigas Baldrames Trincadas, em 07/04/15.

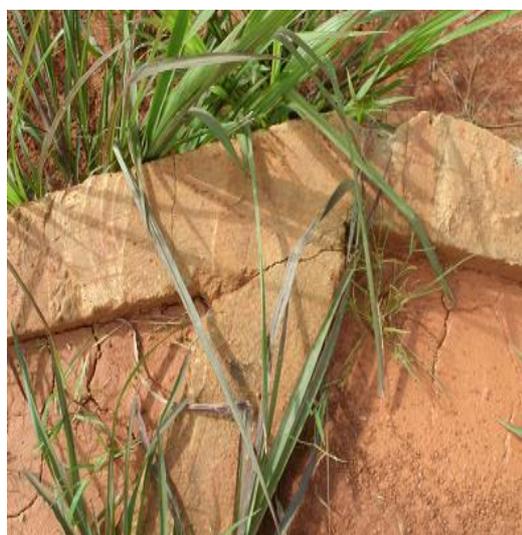
Figura 2 - Vigas Baldrames Trincadas, em 07/04/15.

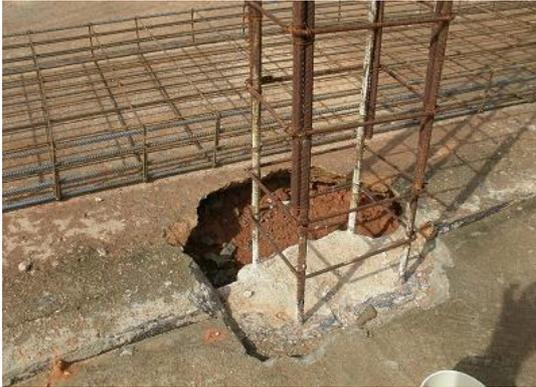
- Contrapiso condenado devido à compactação deficiente

Figura 3 - Contrapiso defeituoso, em 07/04/15.

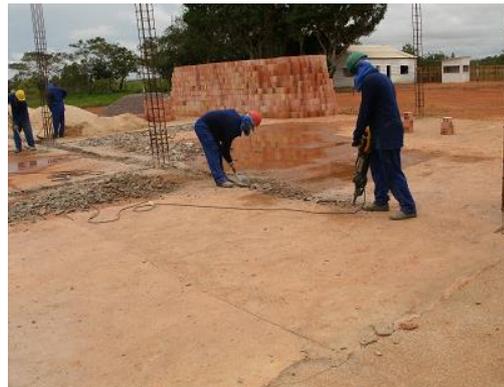
Figura 4 - Reparo no Contrapiso, em 07/04/15.

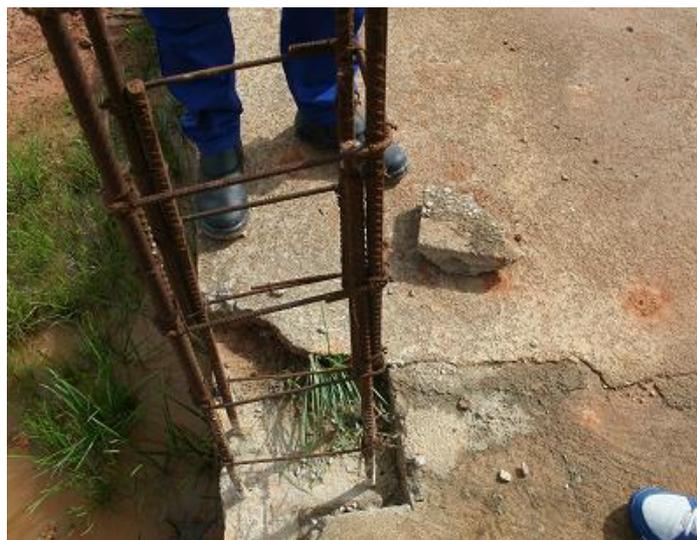
- Há supressão de insumo na planilha orçamentária para a infraestrutura no que se refere a aço 16 polegadas;
- Estribos com espaçamento em desacordo com o projeto estrutural em alguns pilares da ala esquerda do bloco A. Para tanto, a empresa responsável está realizando adequações necessárias para não comprometer a estrutura da obra.

Figura 5 - Estribos com espaçamento inadequado, em 07/04/15.

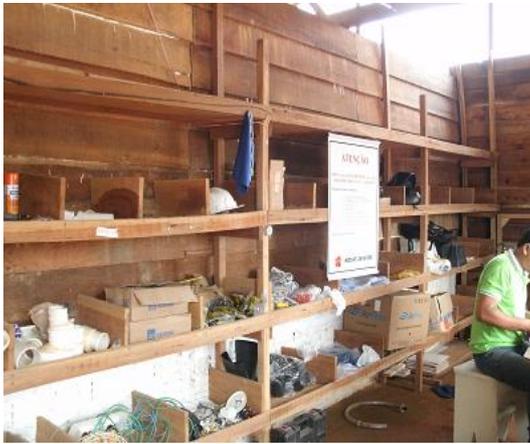
- A obra encontra-se em execução, porém em ritmo mais lento que o inicialmente planejado uma vez que o engenheiro responsável alega pontos pendentes com relação ao projeto inicial, sendo que tais pontos continuam sem respostas por parte do IFAM segundo o referido profissional.
Vale ressaltar o atraso no fornecimento de insumos para a continuidade da obra devido à falta de planejamento adequado da empresa contratada e as dificuldades logísticas existentes na região.

Figura 7 - Almoarifado Desabastecido, em 07/04/15.

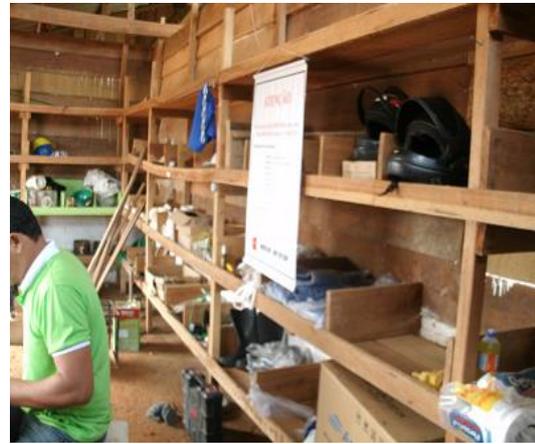
Figura 6 - almoarifado Desabastecido, em 07/04/15.
