RELATÓRIO DE VISITA TÉCNICA

Acompanhamento das obras do Campus Tefé -IFAM

RELATÓRIO DE ATIVIDADES DESENVOLVIDAS NO CAMPUS TEFÉ

Tefé, Abril de 2015.

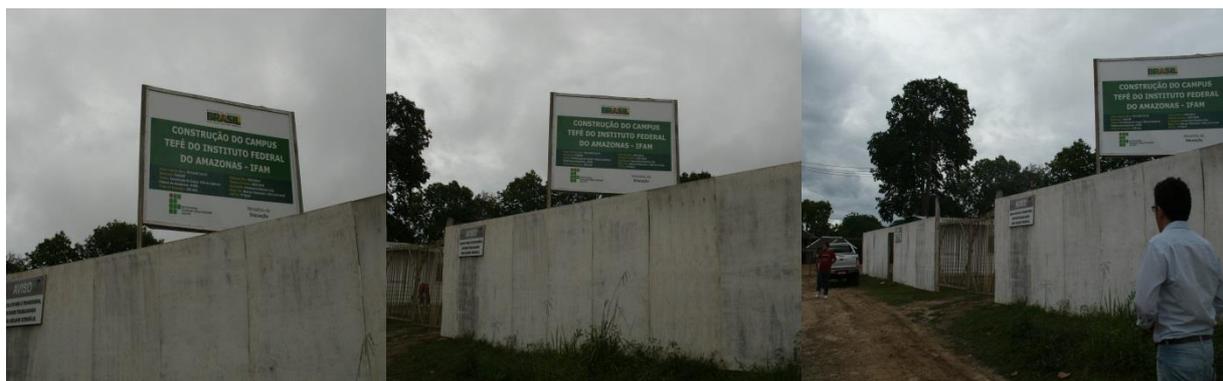
2) Ausência da placa do CREA:

- Conforme verificação *in loco* observou-se a ausência da placa do CREA-AM, desobedecendo aquilo que foi especificado no Memorial Descritivo e o que dispõe as normas do CREA-AM.

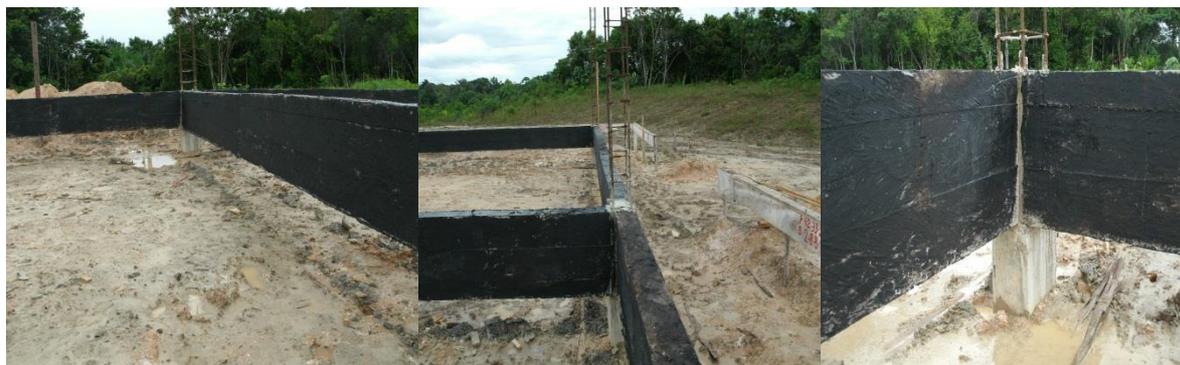
3) Vigas baldrame suspensas:

- Conforme verificação *in loco* foi possível constatar que algumas vigas baldrame encontram-se suspensas, acima do nível do solo. Foi verificado que, devido às condições de acesso ao local da obra e questões referentes ao licenciamento ambiental das jazidas viáveis no município, os serviços de aterro e compactação do solo ainda serão executados, sem prejudicar o resultado final.

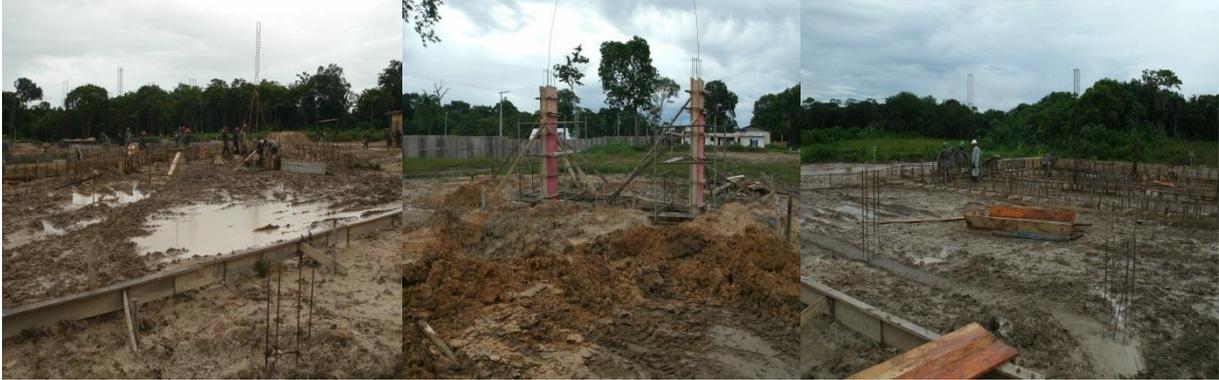
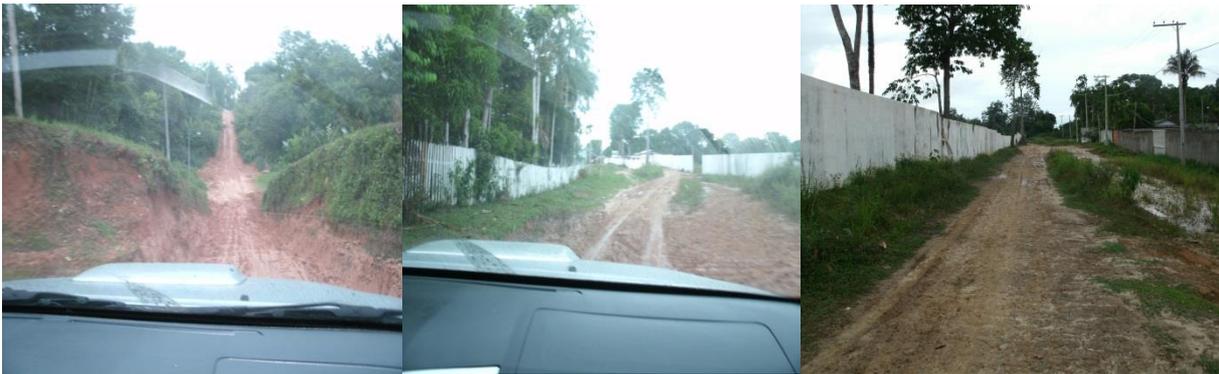
4) Andamento da obra

-A obra encontra-se em execução, porém em ritmo mais lento que o inicialmente planejado. Vale frisar a dificuldade de acesso ao canteiro de obras devido a estrada de acesso encontrar-se na maioria das vezes intrafegável para veículos.
