RELATÓRIO DE AUDITORIA PREVENTIVA N° 10/2015

Avaliação do Sistema de Prevenção de Incêndio no âmbito do IFAM – Reitoria

Unidade Auditada: IFAM Reitoria

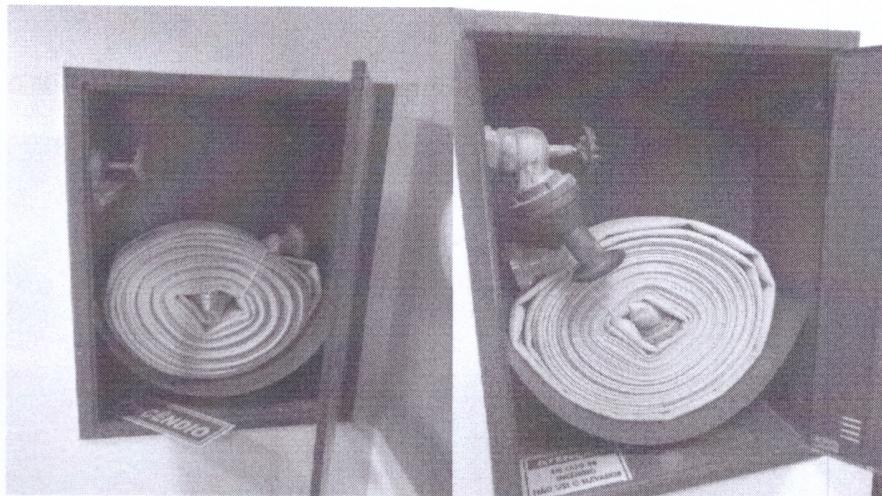
1.3.1 As placas de sinalização encontram-se subutilizadas não cumprindo, consequentemente, a função de alertar para os riscos existentes, bem como, facilitar a localização de equipamentos e rotas de fuga contrariando disposto no **item 23.3, NR 23:**

Figura 1 - placas de sinalização subutilizadas

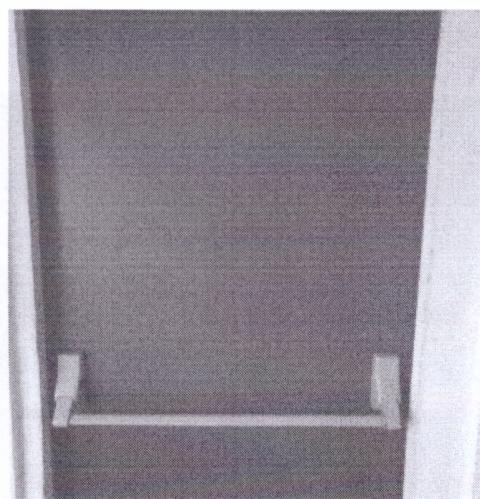
1.4.1 Quantidade insuficiente de rotas de fuga não proporcionando um nível adequado de segurança aos ocupantes do prédio em casos de incêndio com consequente comprometimento das condições de segurança contrariando disposto no **item 23.2, NR 23:**

Figura 2 - única saída de emergência da edificação

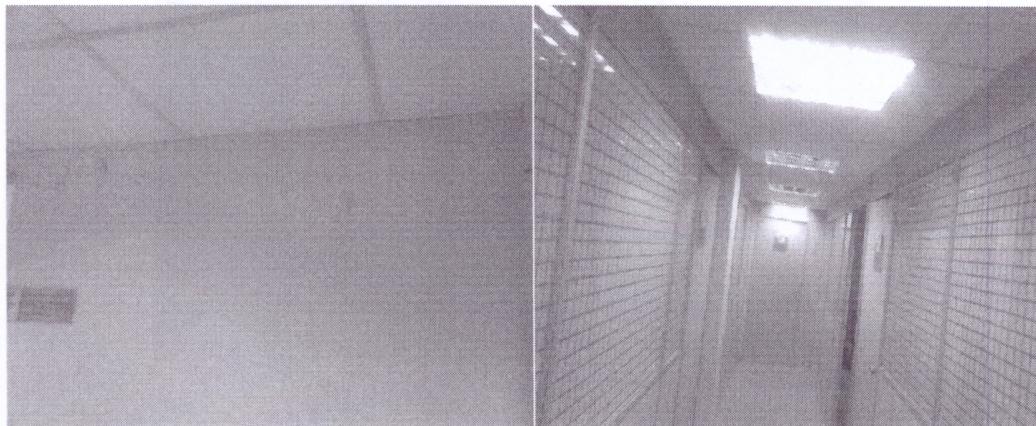
1.5.1 A edificação não apresenta sistema de iluminação de emergência em todos os andares.

Figura 3 - Inexistência de luzes de emergência

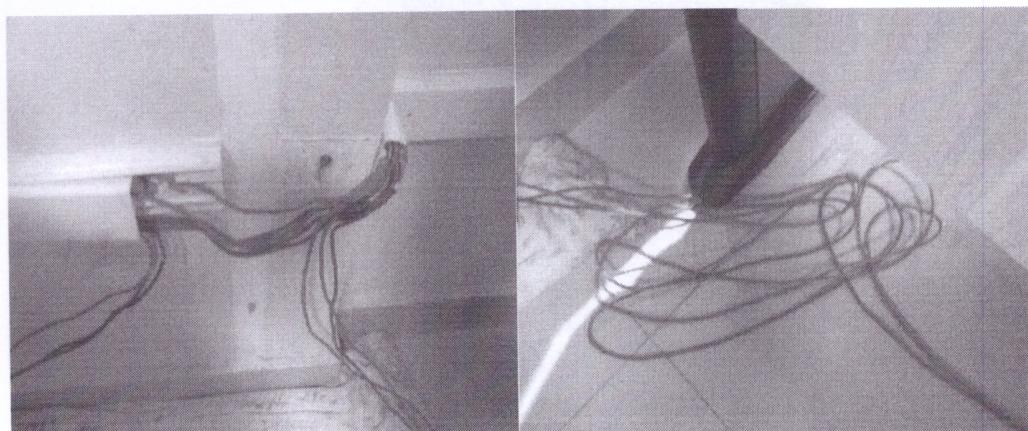
1.6.1 O prédio apresenta fios expostos com grande probabilidade de ocorrência de curto-circuitos e sobrecarga na rede elétrica contrariando norma básica de medida de proteção constante no **item 10.2.1, NR 10:**

Figura 4 - fios expostos

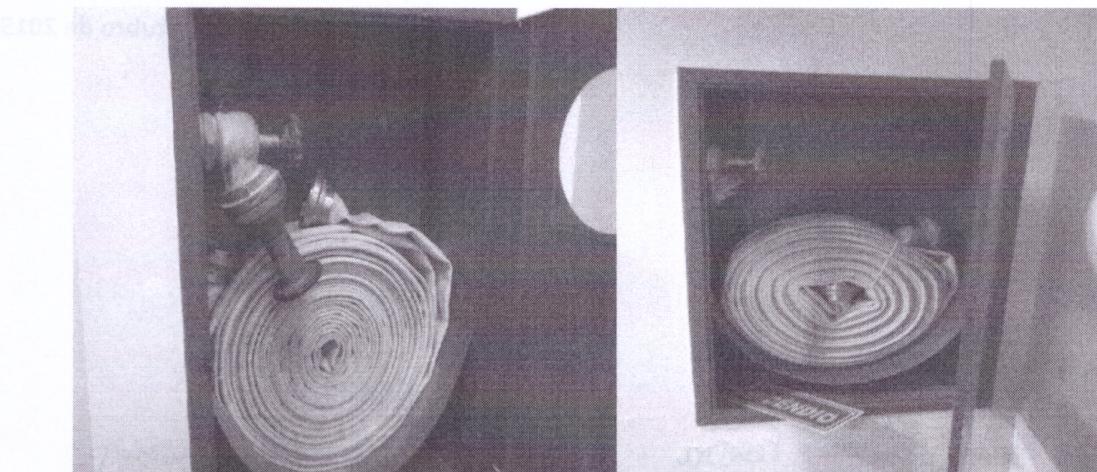
Figura 6 - Sistema de Hidrante

1.7.1 Alguns hidrantes encontram-se sem as válvulas e sem manutenção preventiva comprometendo a utilização do sistema em caso de incêndio.

- 2.1 Em face das considerações e circunstâncias abordadas ao longo deste relatório recomenda-se:
- 2.2 Que sejam tomadas as providências necessárias para instalação dos extintores em todos os andares do edifício;
- 2.3 Que se proceda à adequada manutenção dos hidrantes e alarmes contra incêndio;
- 2.4. Que se proceda à reparação imediata das instalações elétricas do prédio;
- 2.5 Que se adotem as medidas cabíveis visando à correta expedição do Auto de Vistoria do Corpo de Bombeiros.
