RELATÓRIO SITUACIONAL

FEVEREIRO / 2017

OBRA – CAMPUS TEFÉ

O presente relatório visa demonstrar o remanescente da obra de construção do Campus IFAM do município de Tefé, assim servindo de base para elaboração de novo processo licitatório.

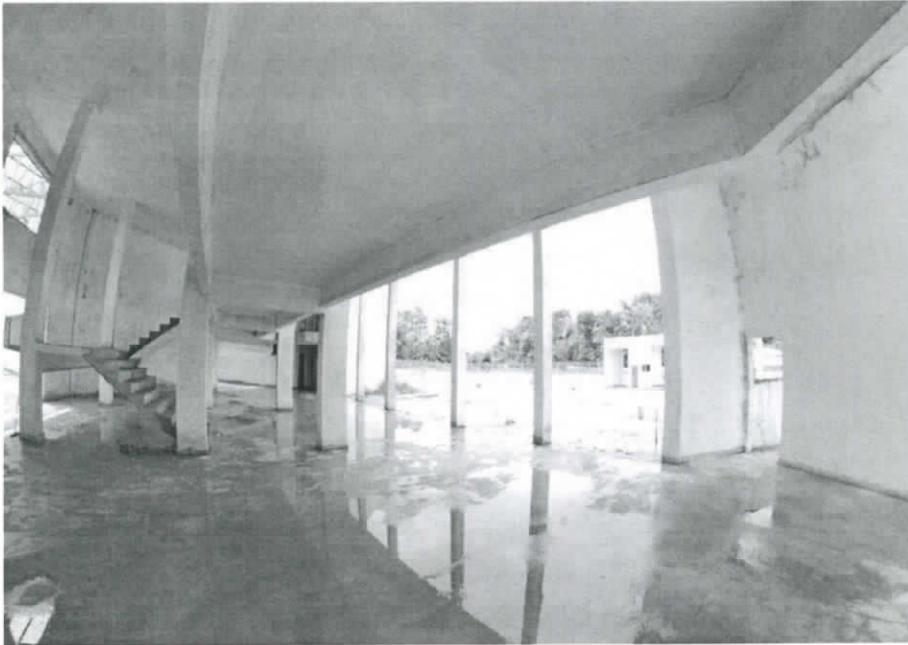
FOTO 01 – HALL CENTRAL

Local apresenta piso em granilite, revestimento em argamassa nas paredes e tetos, selador acrílico nas paredes e tetos.

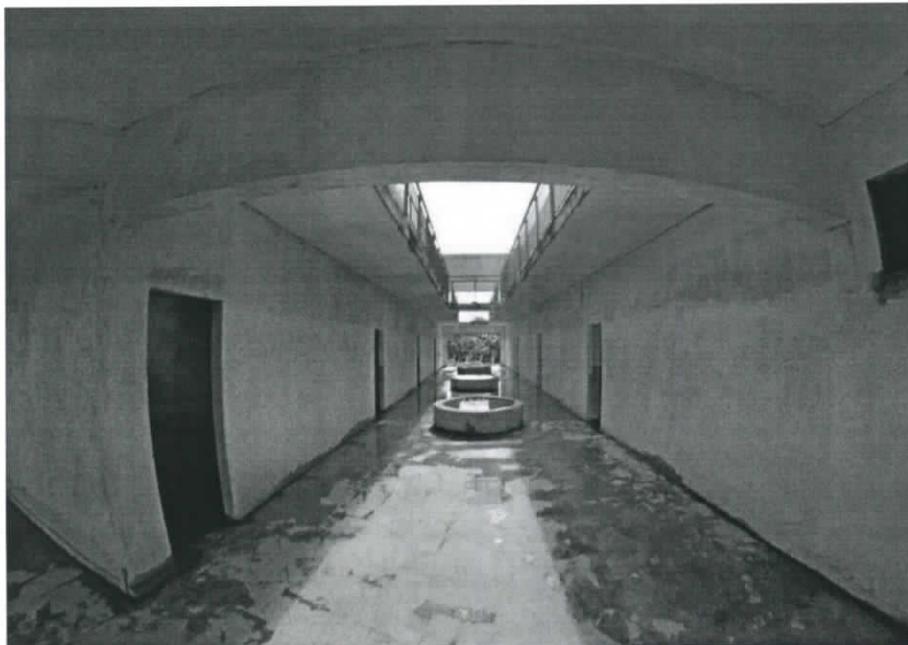
FOTO 02 – CORREDOR LADO DIREITO

Local apresenta piso em granilite, revestimento em argamassa nas paredes e tetos, selador acrílico nas paredes e tetos e jardineira, concreto armado sem acabamento e requadro do acesso lateral ao corredor se encontra incompleto.

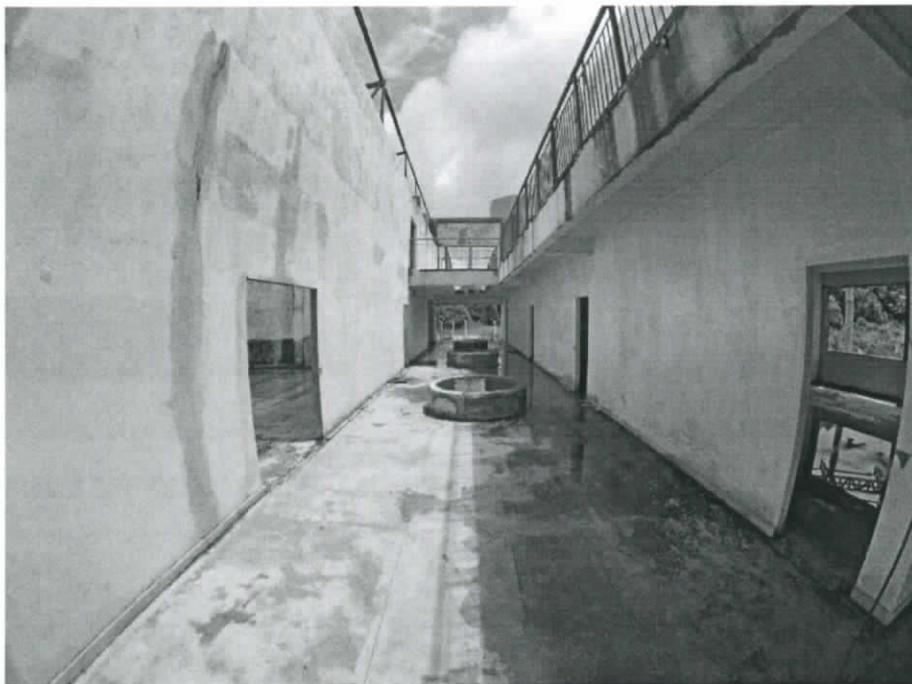
FOTO 03 – CORREDOR LADO ESQUERDO

Local apresenta piso em granilite, revestimento em argamassa nas paredes e tetos, selador acrílico nas paredes e tetos e jardineira, concreto armado sem acabamento e requadro do acesso lateral ao corredor se encontra incompleto.

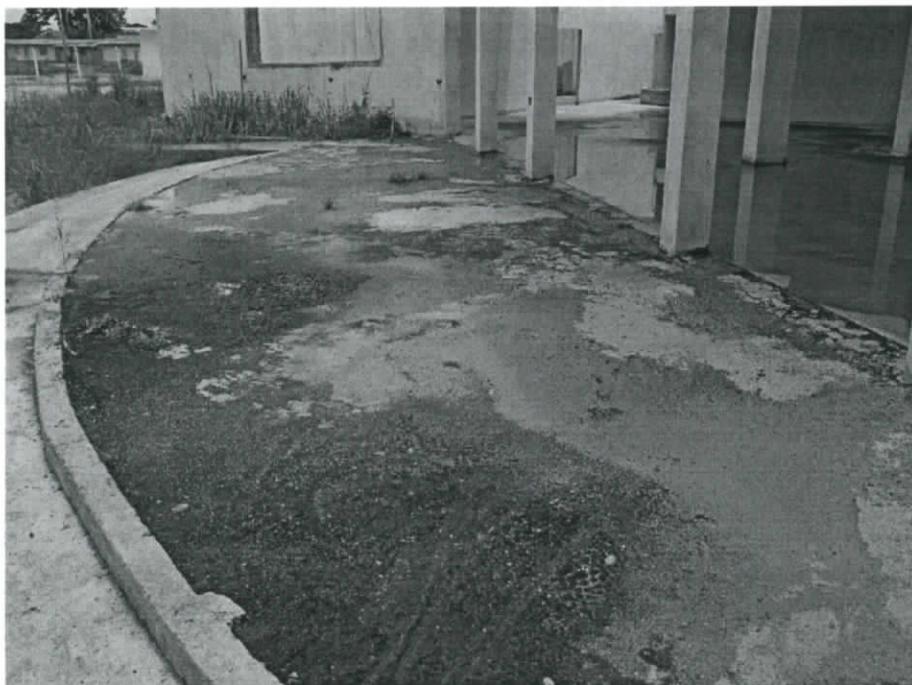
FOTO 04 – ENTRADA PRINCIPAL

Local apresenta lastro de concreto.

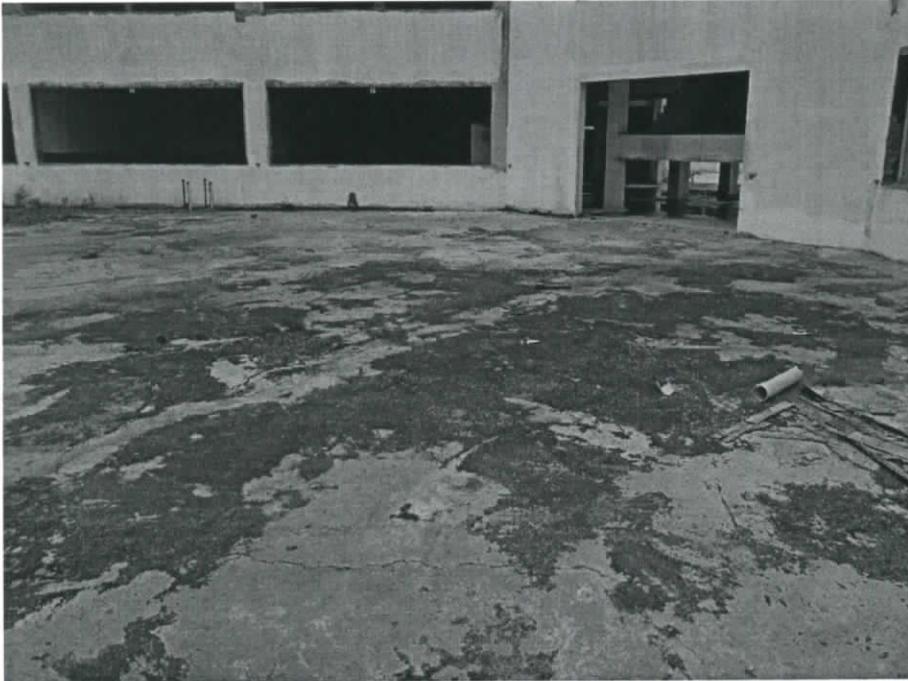
FOTO 05 – CENTRO DE CONVIVÊNCIA

Local apresenta lastro de concreto.

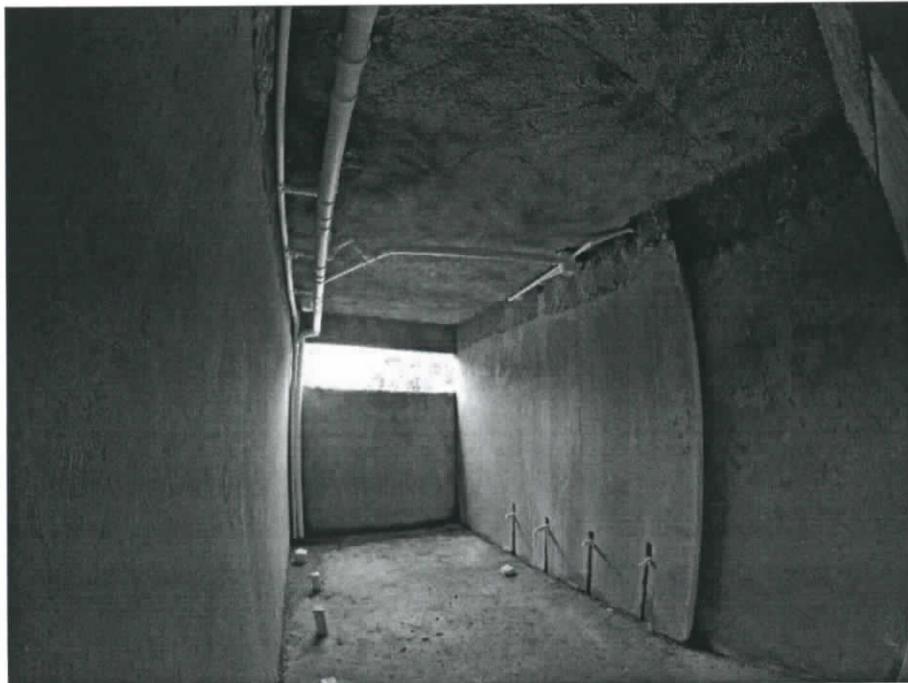
FOTO 06 – BANHEIRO FEMININO

Local apresenta tubulações de esgoto, revestimento em argamassa em paredes, teto chapiscando e piso em lastro de concreto.

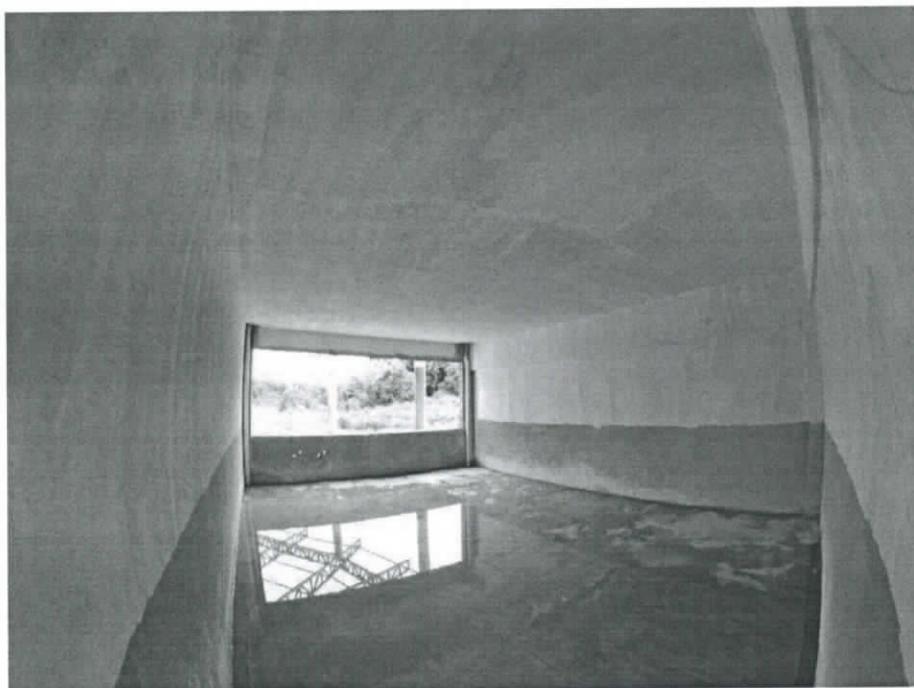
FOTO 07 – LABORATÓRIO DE BIOLOGIA

Local apresenta revestimento em paredes e tetos, aplicação de selador em paredes e tetos, piso em granilite e pendencia no requadro de janelas.

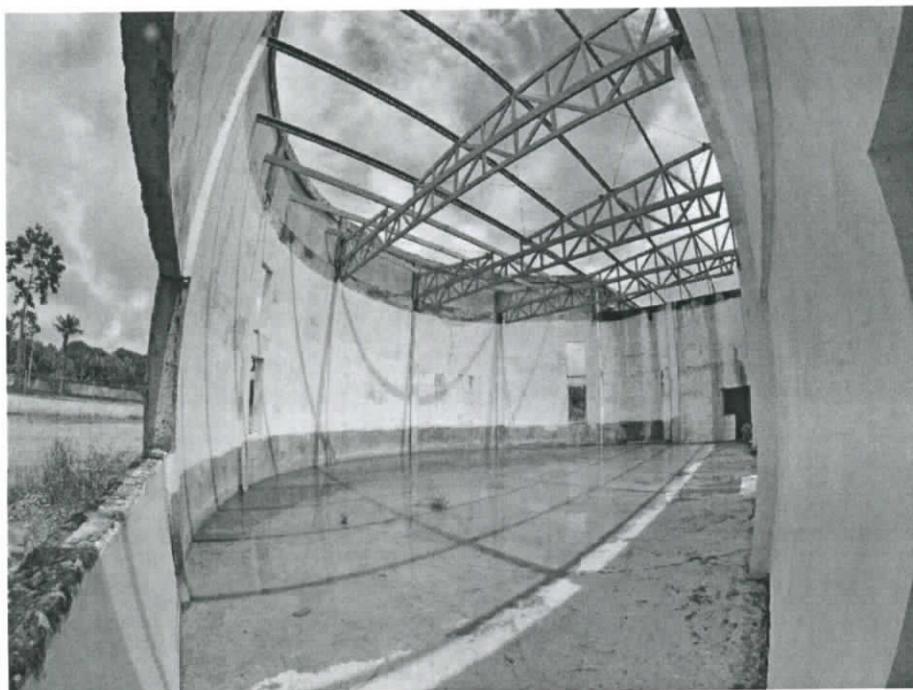
FOTO 08 - AUDITÓRIO

Local apresenta revestimento em paredes, aplicação de selador em paredes, piso em lastro de concreto desnivelado e estrutura metálica sem cobertura.

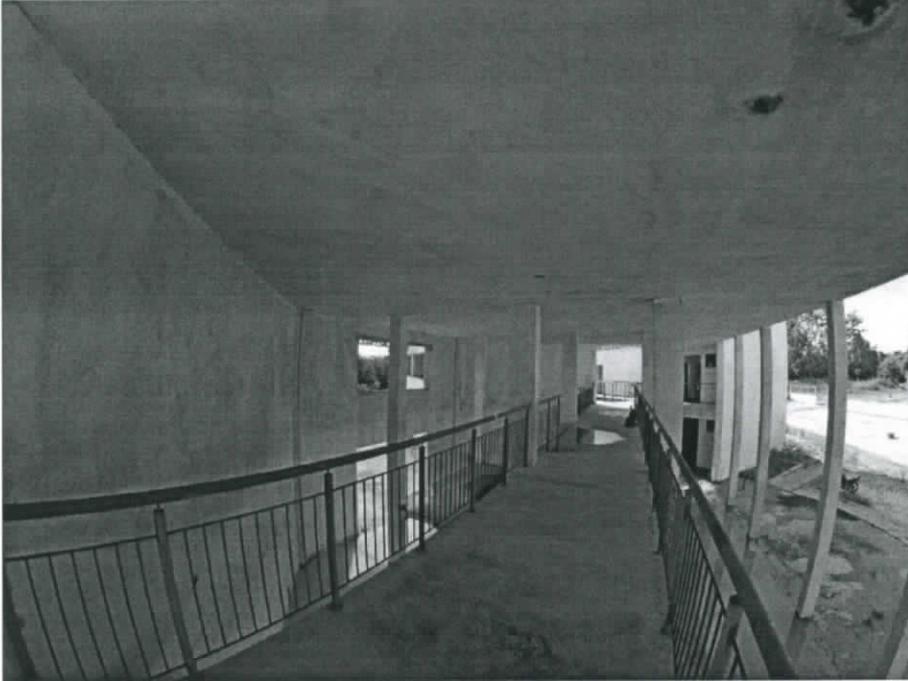
FOTO 01 – HALL CENTRAL

Local apresenta revestimento em paredes e tetos, aplicação de selador em paredes e tetos, guarda corpo tubular metálico e piso em granilite.

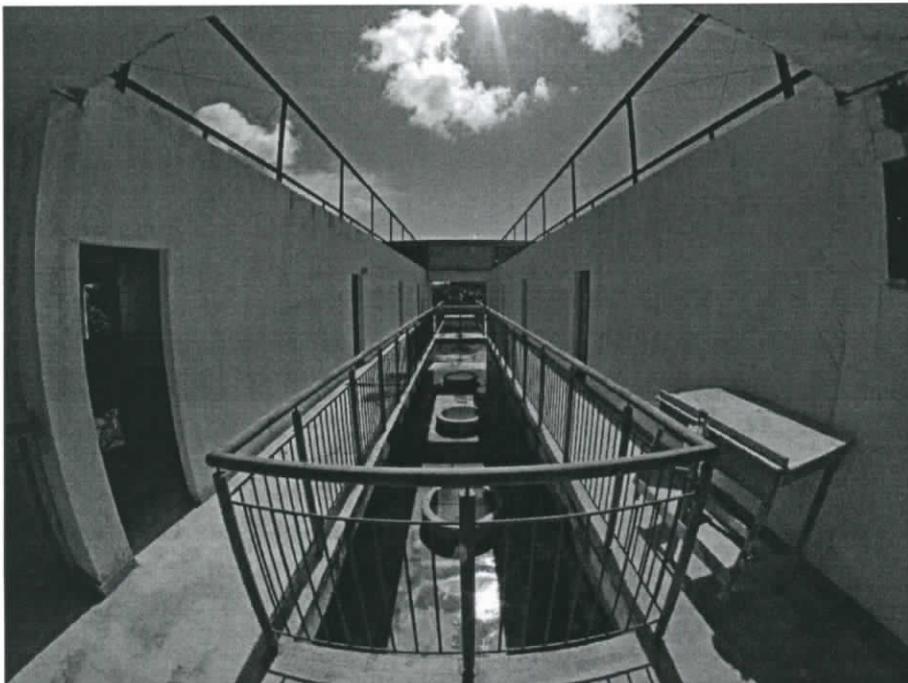
FOTO 02 – CORREDOR LADO DIREITO

Local apresenta revestimento em paredes, aplicação de selador em paredes, piso em granilite e guarda corpo tubular metálico.

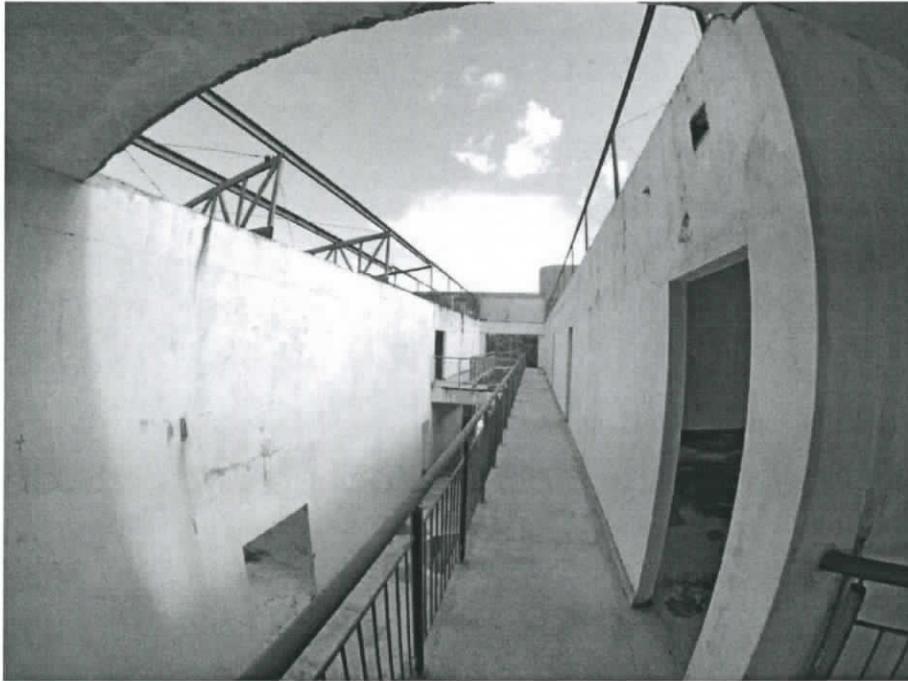
FOTO 03 – CORREDOR LADO ESQUERDO

Local apresenta revestimento em paredes, aplicação de selador em paredes, piso em granilite e guarda corpo tubular metálico.

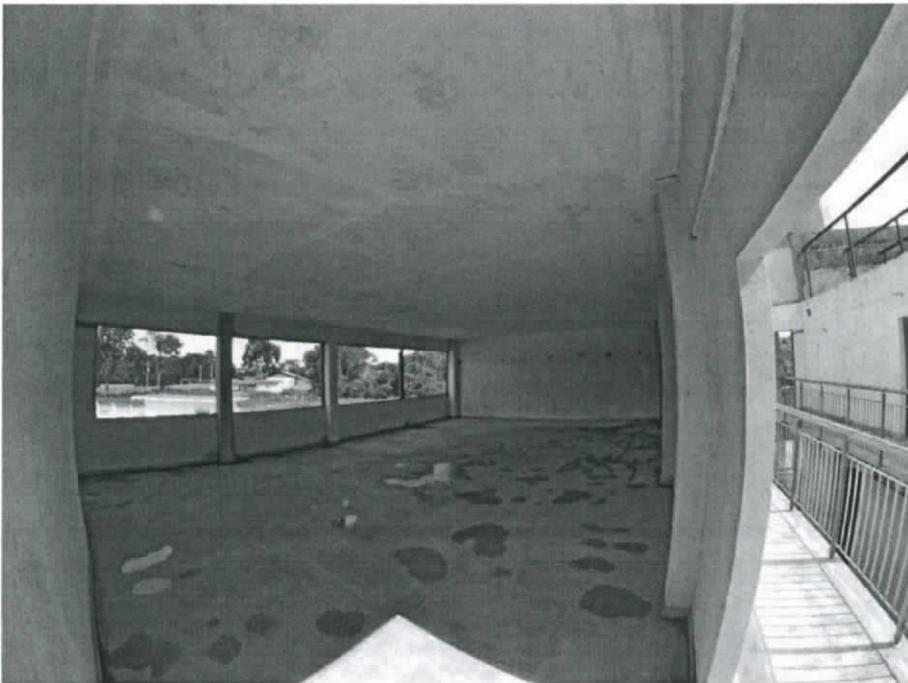
FOTO 04 – BIBLIOTECA

Local apresenta revestimento em paredes e tetos, aplicação de selador em paredes e tetos, piso em granilite e pendencia no requadro de janelas.

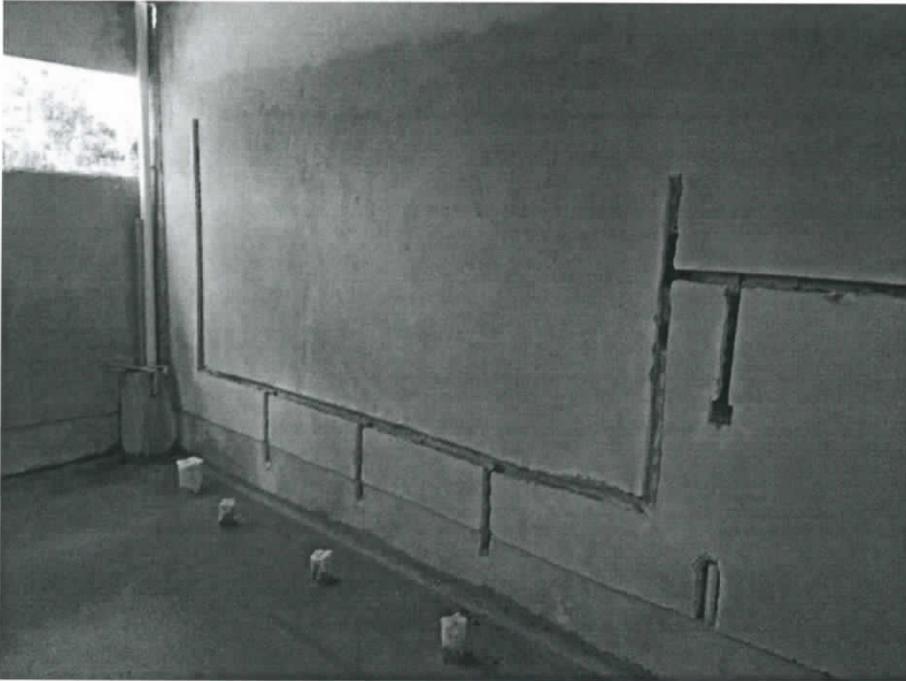
FOTO 05 – BANHEIRO MASCULINO

Local apresenta tubulações de esgoto, revestimento em argamassa em paredes, teto chapiscando e piso em lastro de concreto.

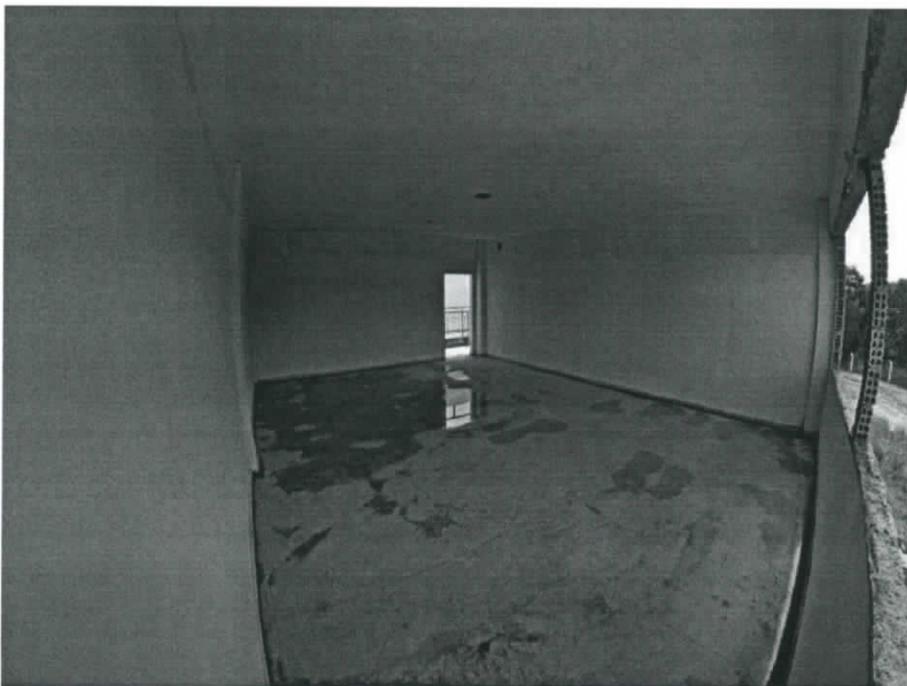
FOTO 06 – SALA DE AULA 01

Local apresenta revestimento em paredes e tetos, aplicação de selador em paredes e tetos, piso em granilite e pendencia no requadro de janelas.

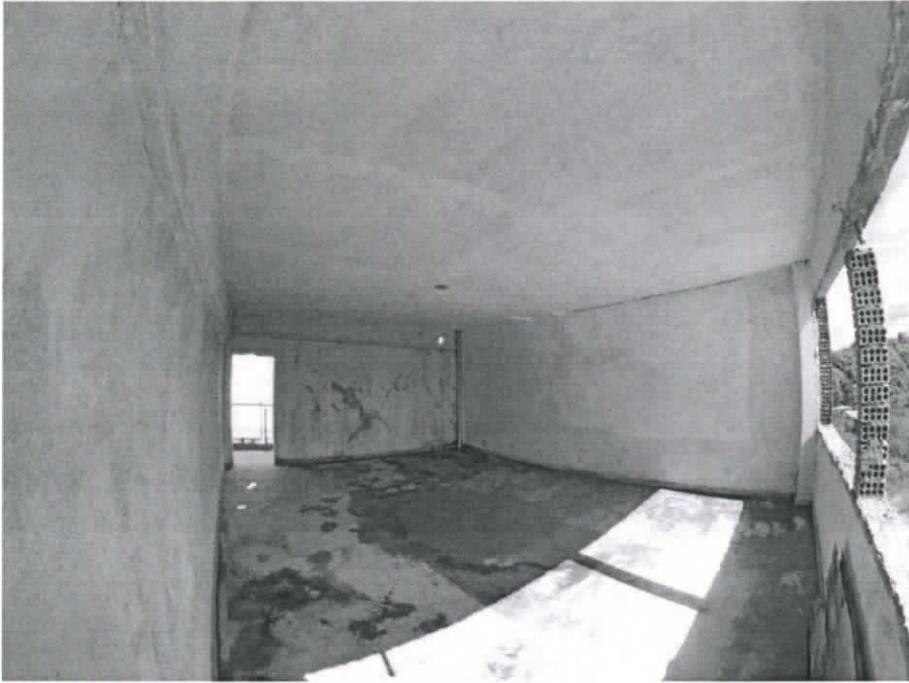
FOTO 07 – SALA DE INFORMATICA III

Local apresenta revestimento em paredes e tetos, aplicação de selador em paredes e tetos, piso em granilite e pendencia no requadro de janelas.

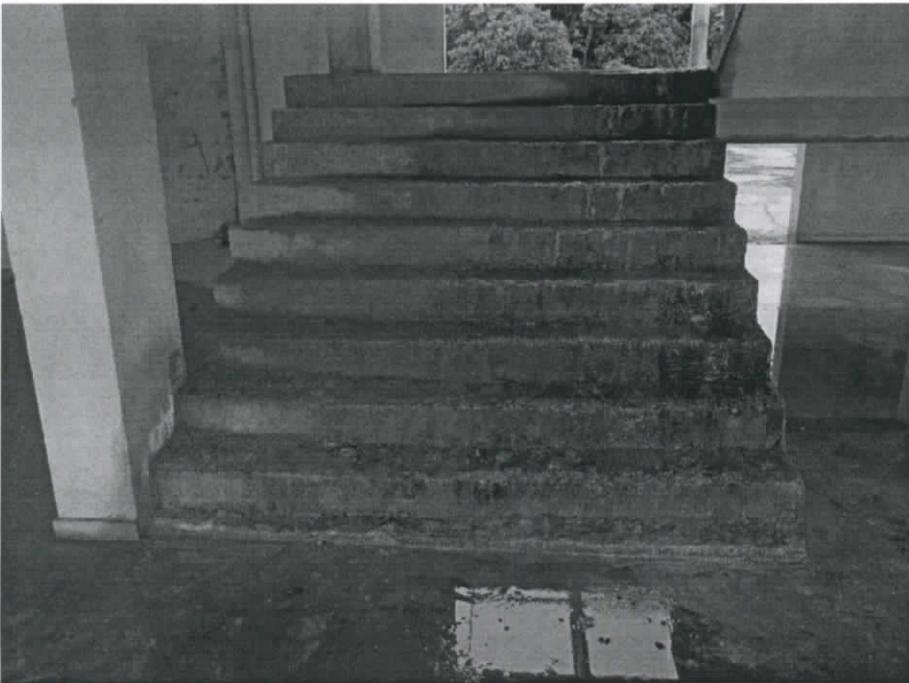
FOTO 08 – ESCADA DE ACESSO AO PAVIMENTO

O guarda-corpo metálico apenas não é encontrado na escada de concreto que dá acesso ao pavimento superior.

Local apresenta estrutura de concreto concluída sem revestimento.

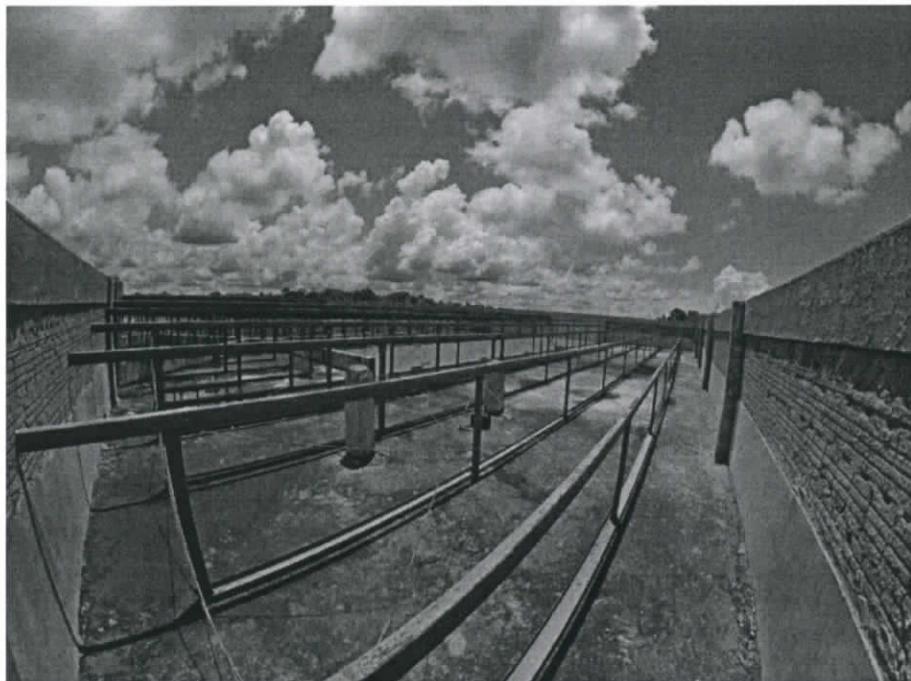
FOTO 01 – VISÃO GERAL – LADO DIREITO

Local apresenta estrutura metálica concluída, reboco parcial nas paredes internas das alvenarias.

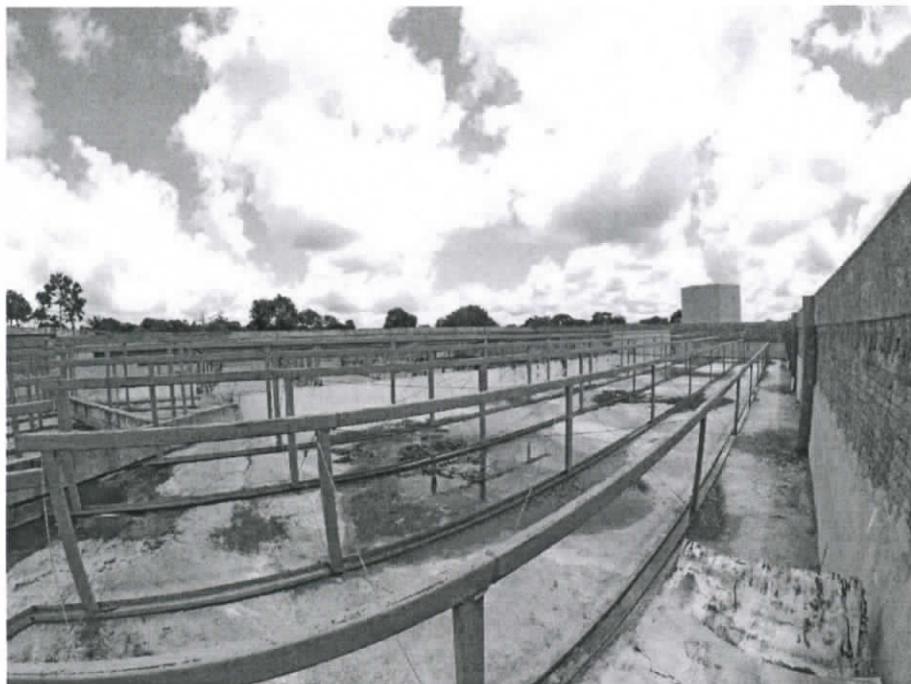
FOTO 02 – VISÃO GERAL – LADO ESQUERDO

Local apresenta estrutura metálica concluída, reboco parcial nas paredes internas das alvenarias.

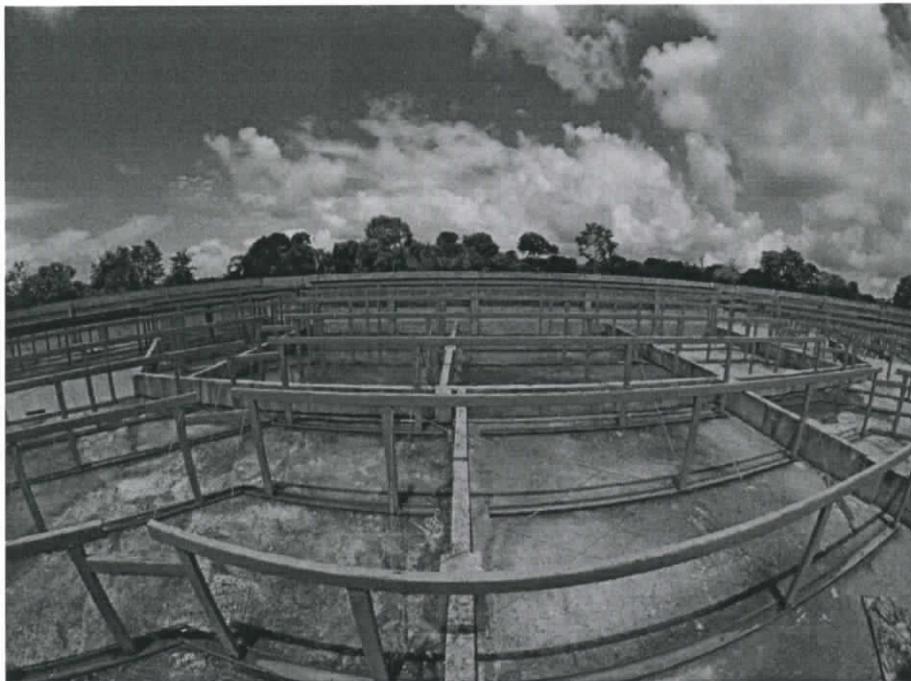
FOTO 03 – VISÃO GERAL – HALL CENTRAL

Local apresenta estrutura metálica concluída, reboco parcial nas paredes internas das alvenarias.

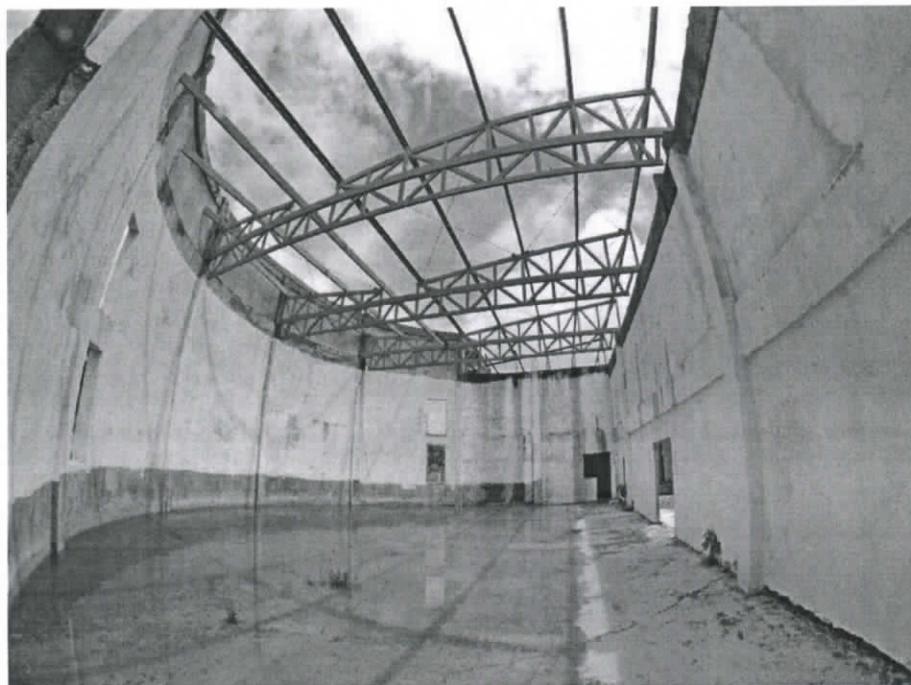
FOTO 04 – VISÃO GERAL – AUDITORIO

Local apresenta estrutura metálica concluída sem cobertura.

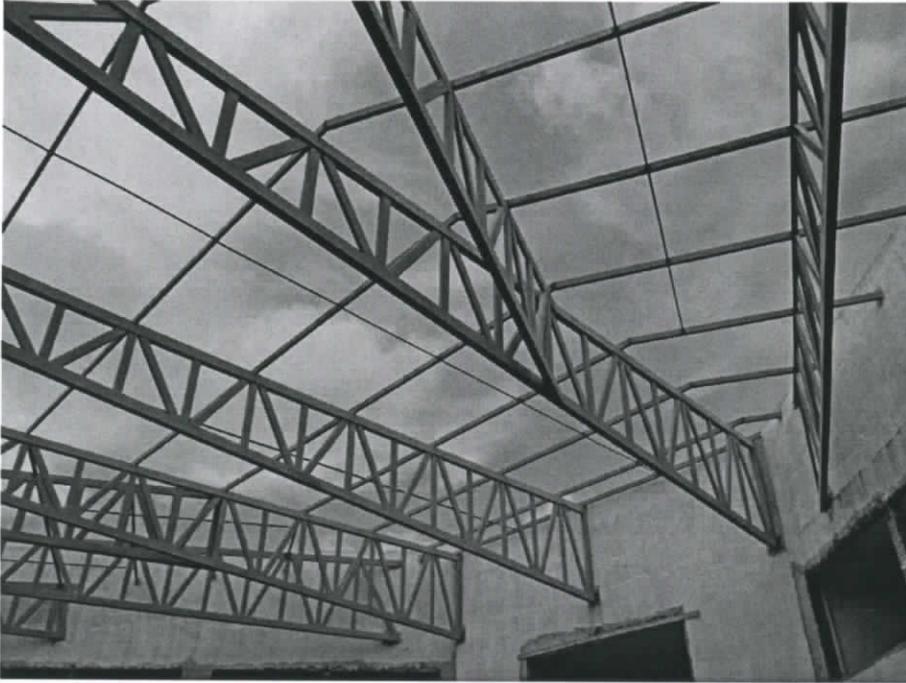
FOTO 05 – VISÃO GERAL – CENTRO DE CONVIVÊNCIA

Local apresenta estrutura metálica concluída sem cobertura.

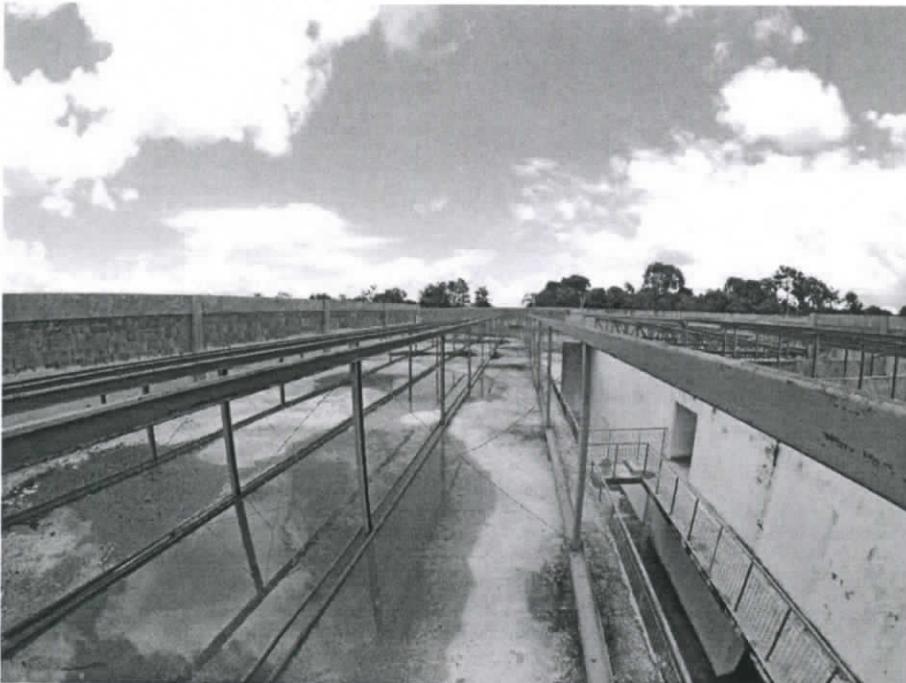
FOTO 06 – VISÃO GERAL COBERTURA

A estrutura metálica para recebimento da cobertura se encontra concluída, porém não há aplicação de telhas, calhas e rufos no local.

Local apresenta estrutura metálica concluída, reboco parcial nas paredes internas das alvenarias.

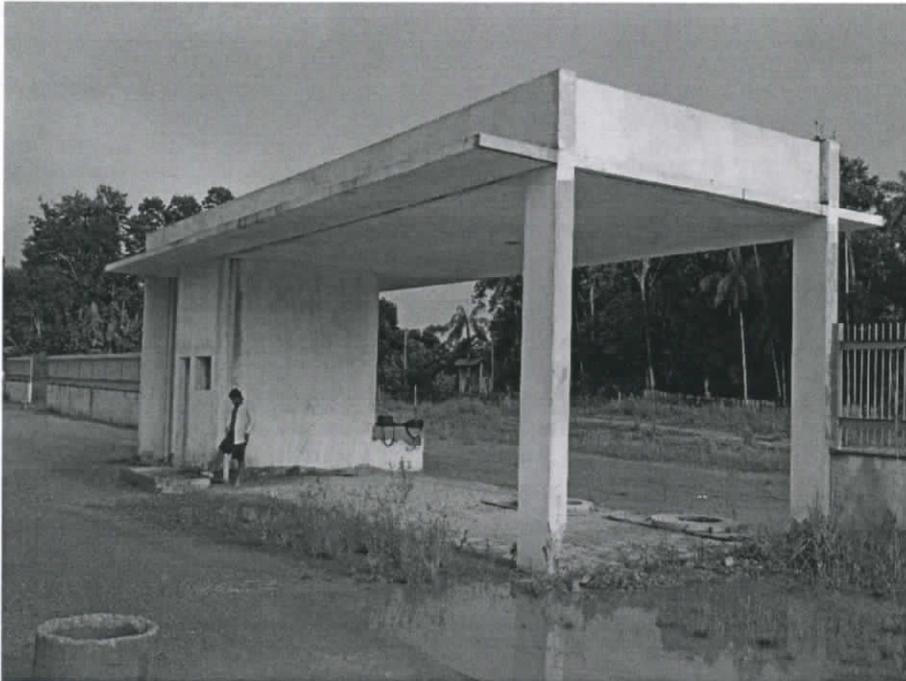
FOTO 01 – VISÃO GERAL DA GUARITA

Local apresenta revestimento em argamassa em paredes e tetos, aplicação de selador em paredes e tetos e aterro da edificação para recebimento do piso.

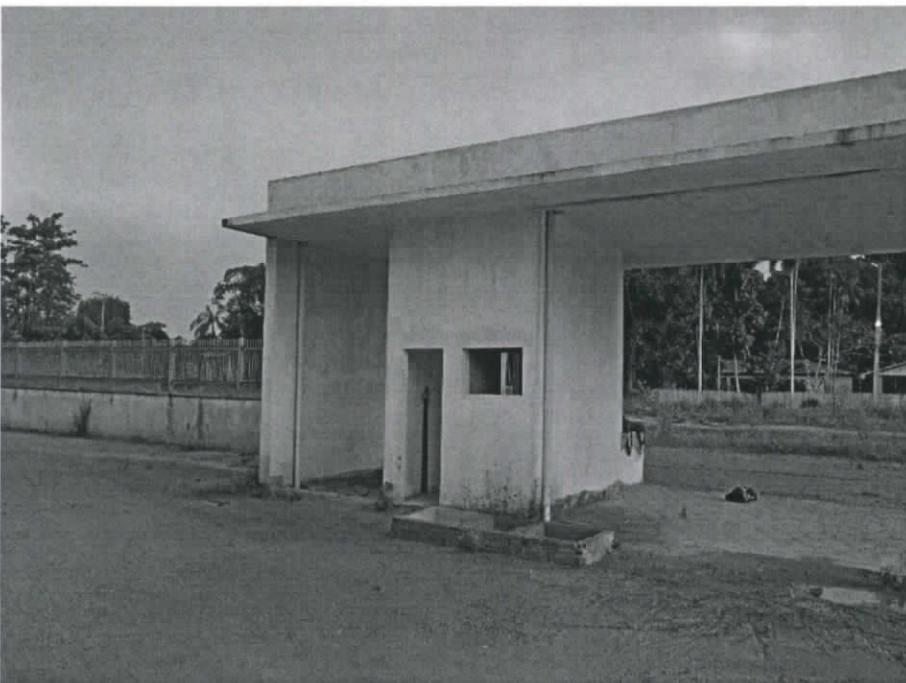
FOTO 02 – VISÃO GERAL DA GUARITA

Local apresenta revestimento em argamassa em paredes e tetos, aplicação de selador em paredes e tetos e aterro da edificação para recebimento do piso.

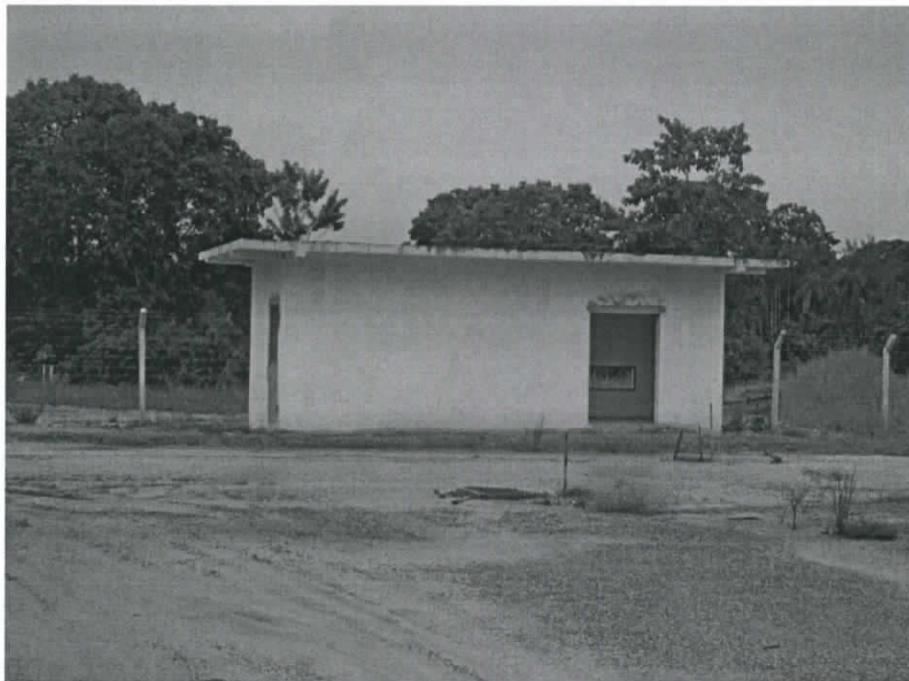
FOTO 01 – VISÃO GERAL DA SUBESTAÇÃO

Local apresenta revestimento em argamassa em paredes e tetos, aplicação de selador em paredes e tetos, laje impermeabilizada e caixas de passagens para instalações da rede elétrica.

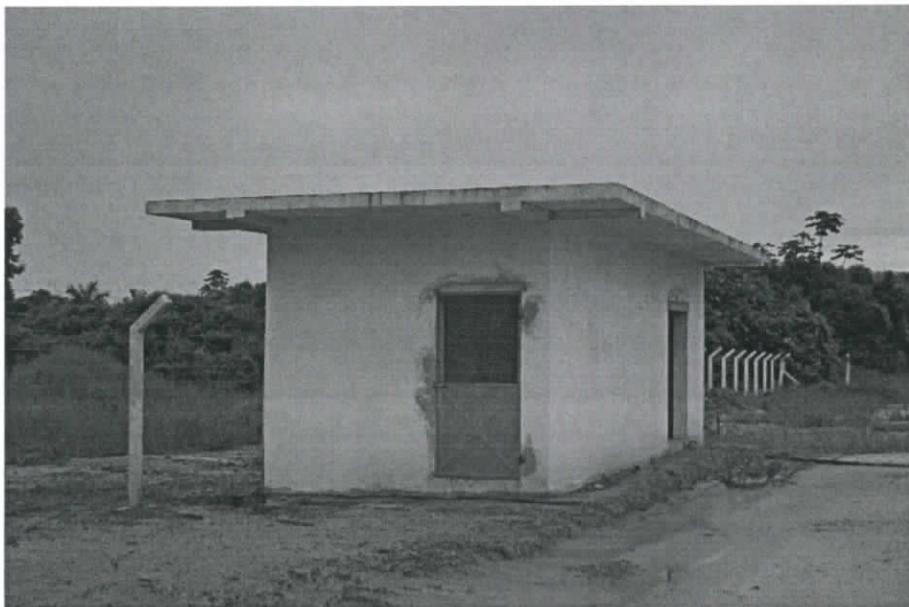
FOTO 02 – VISÃO GERAL DA SUBESTAÇÃO

Local apresenta revestimento em argamassa em paredes e tetos, aplicação de selador em paredes e tetos, laje impermeabilizada e caixas de passagens para instalações da rede elétrica.

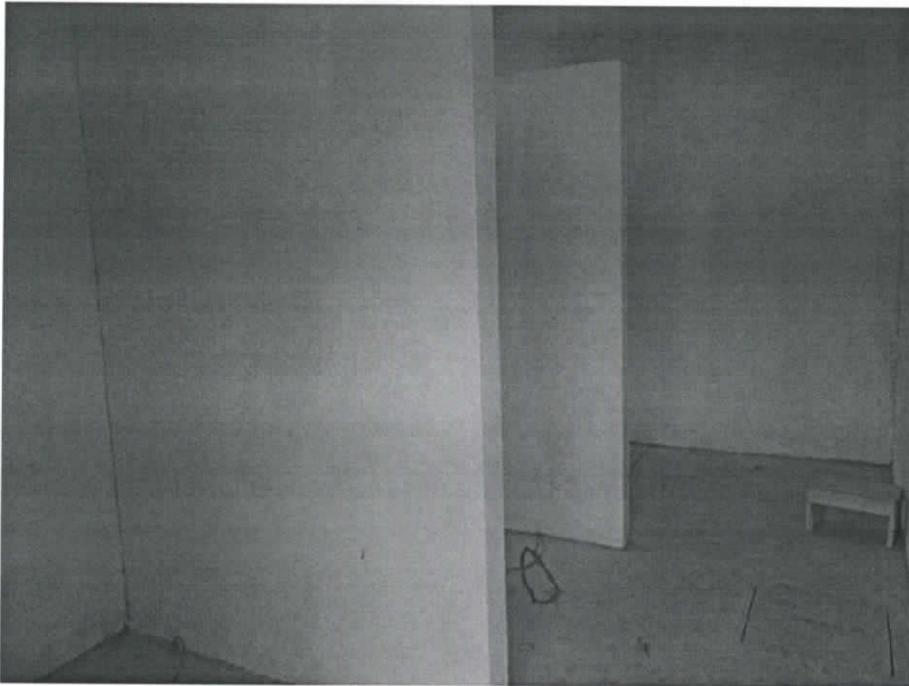
FOTO 03 – VISÃO GERAL CABINE DE EQUIPAMENTOS

Local apresenta revestimento em argamassa em paredes e tetos, aplicação de selador em paredes e tetos, laje impermeabilizada e caixas de passagens para instalações da rede elétrica.

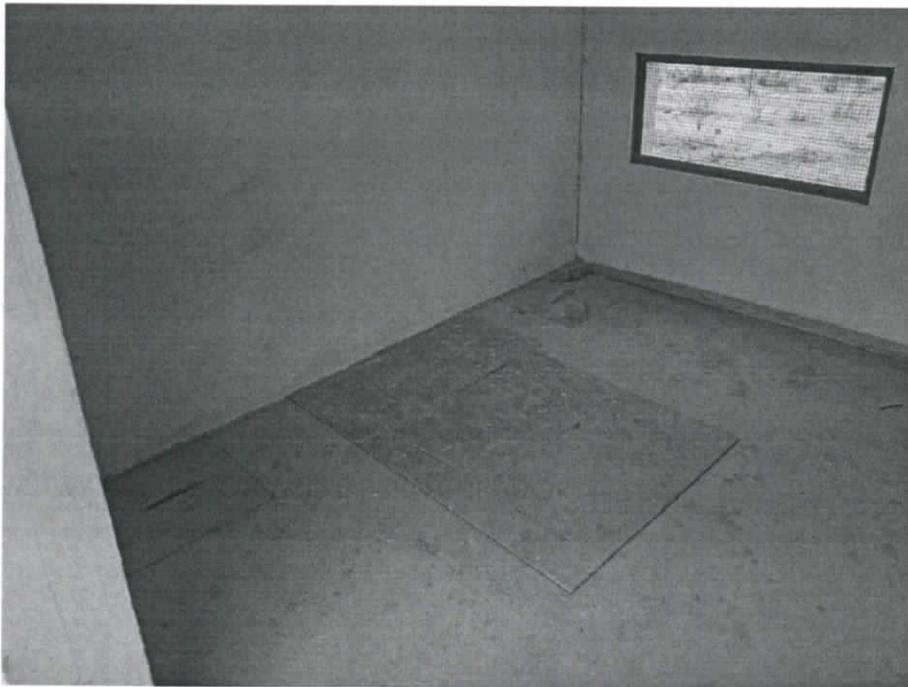
FOTO 04 – VISÃO CABINE PARA GERADOR

As atividades de esquadrias se encontram executadas, porém falta a execução das grades das cabines e a porta metálica de acesso ao local destinado ao gerador.

Local apresenta revestimento em argamassa em paredes e tetos, aplicação de selador em paredes e tetos, laje impermeabilizada e caixas de passagens para instalações da rede elétrica.

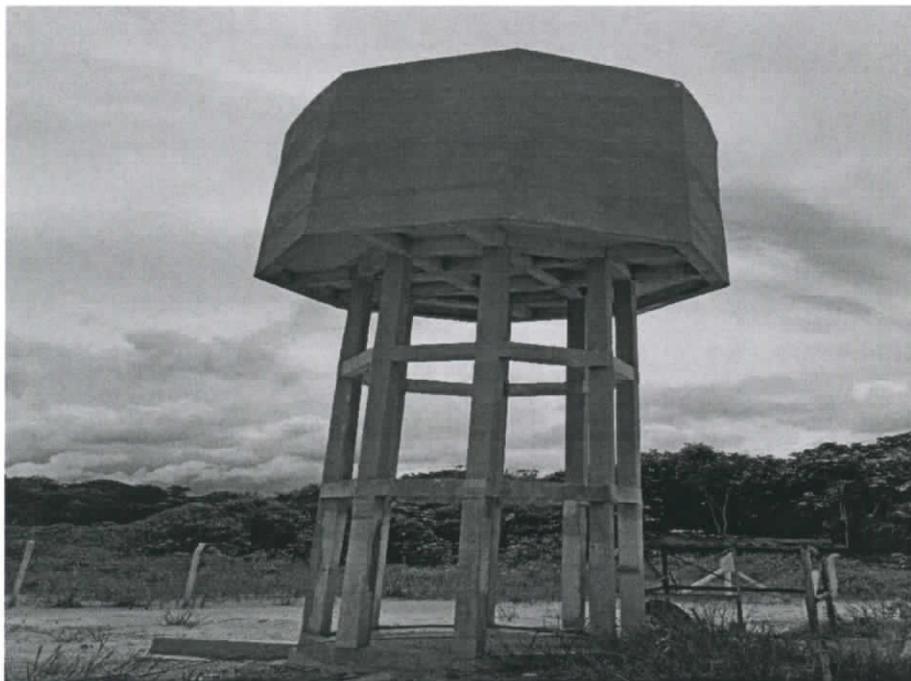
FOTO 01 – VISÃO GERAL DO RESERVATÓRIO

O local apresenta a estrutura de concreto armado concluída. A locais que foram realizados um tratamento em argamassa nos pontos de imperfeição da estrutura.

Local apresenta sua estrutura de concreto armado concluída.

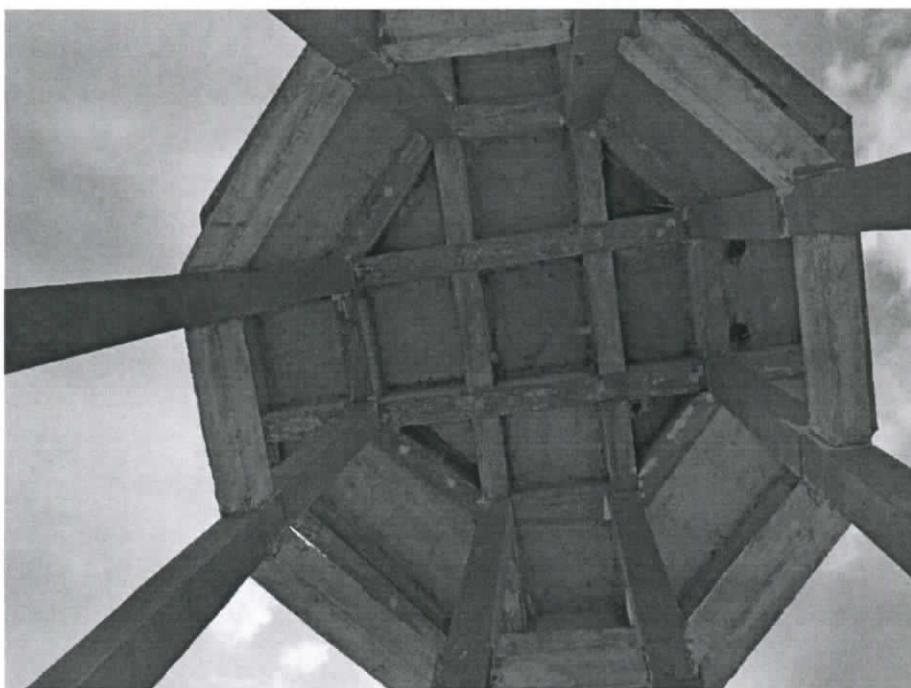
FOTO 02 – VISÃO GERAL DO RESERVATÓRIO

Local apresenta sua estrutura de concreto armado concluída.

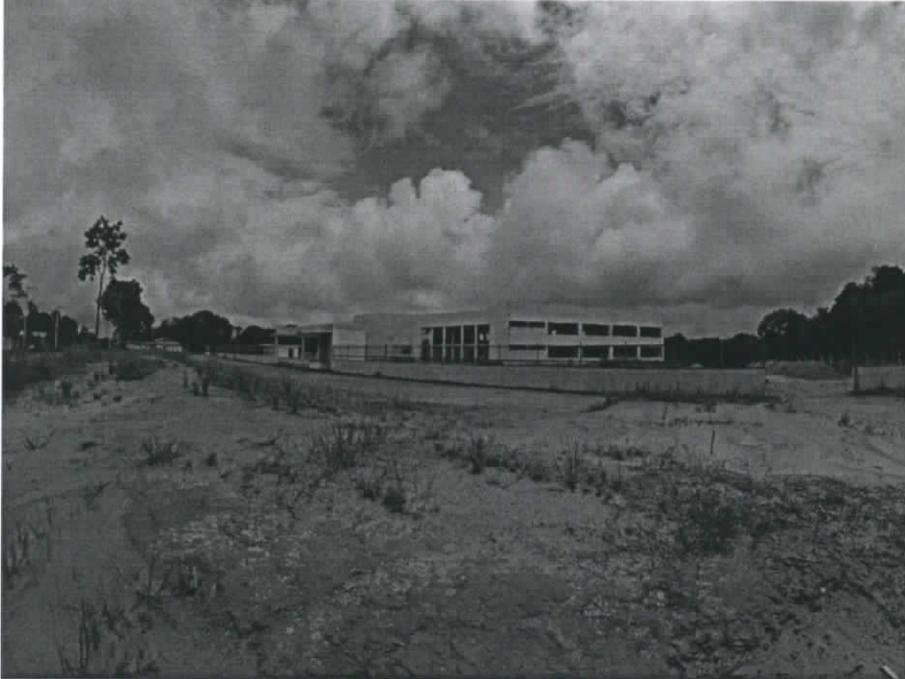
FOTO 01 – VISÃO GERAL DA VIA DE ACESSO

O local apresenta a execução da terraplanagem conforme orientações de níveis presentes no projeto, porem a camada superficial apresenta imperfeições devido as chuvas que acontecem no local.

A execução de drenagem profunda já se encontra realizada, porém os poços de visitas se encontram sem acabamento e tampas. A rede de drenagem não se encontra finalizada, sendo necessário a execução da destinação final no igarapé ao lado.

Local apresenta rede de drenagem profunda parcialmente executada sendo necessário realizar a destinação final que ocorre após o perímetro da etapa de obra. As cotas de níveis se encontram conforme as orientações do projeto de terraplenagem. Local cercado nas laterais e fundo por mourões de concreto e na frente por muro em alvenaria com gradil metálico.

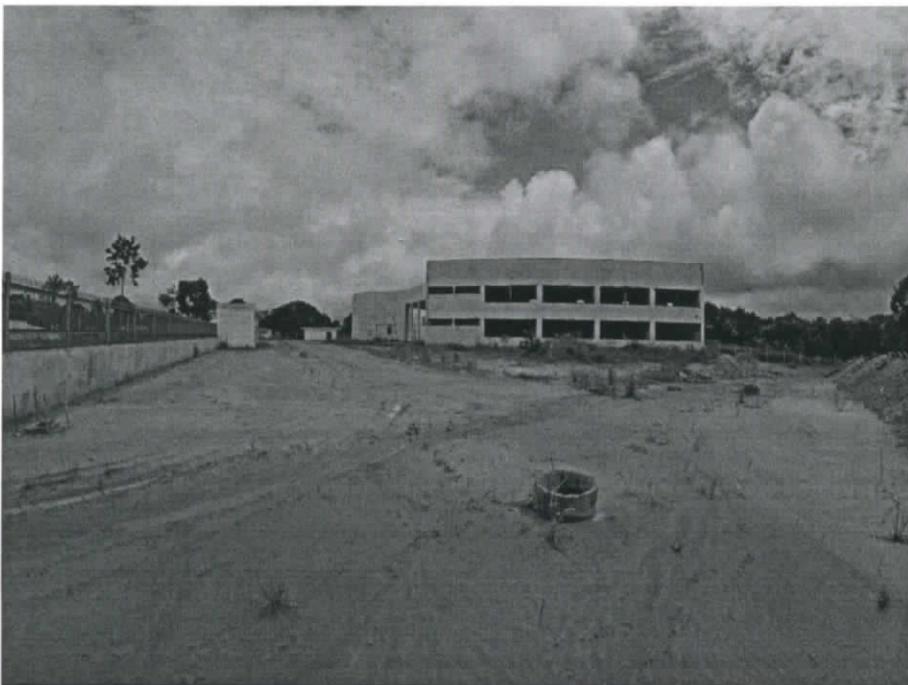
FOTO 01 – VISÃO GERAL DA ENTRADA DO PRÉDIO E LADO DIREITO

Local apresenta rede de drenagem profunda parcialmente executada sendo necessário realizar a destinação final que ocorre após o perímetro da etapa de obra. As cotas de níveis se encontram conforme as orientações do projeto de terraplenagem. Local cercado nas laterais e fundo por mourões de concreto e na frente por muro em alvenaria com gradil metálico.

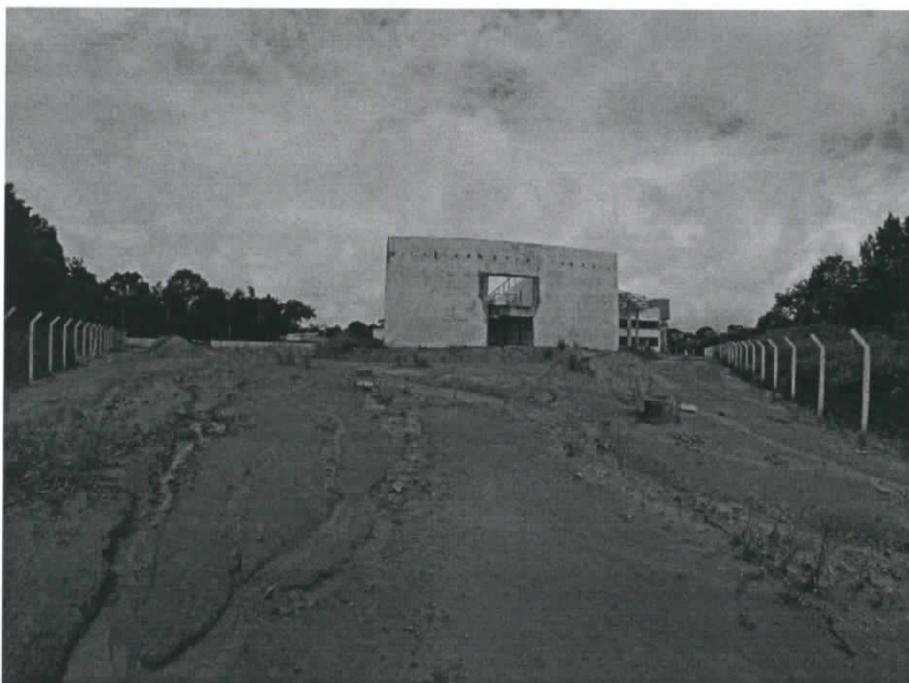
FOTO 03 – VISÃO GERAL DO FUNDO DO PRÉDIO E LADO DIREITO

Local apresenta rede de drenagem profunda parcialmente executada sendo necessário realizar a destinação final que ocorre após o perímetro da etapa de obra. As cotas de níveis se encontram conforme as orientações do projeto de terraplenagem. Local cercado nas laterais e fundo por mourões de concreto e na frente por muro em alvenaria com gradil metálico.

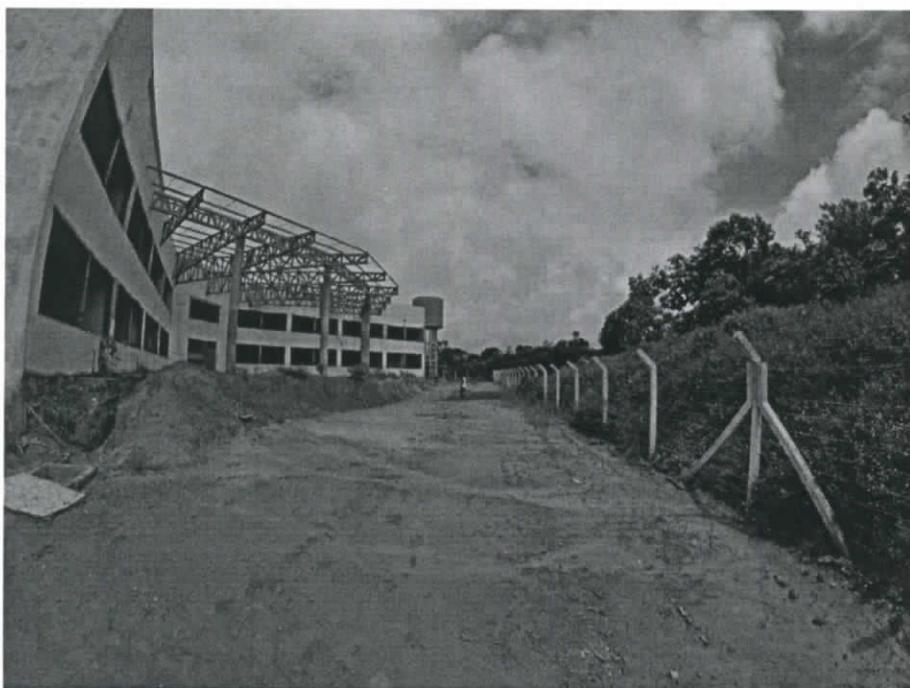
FOTO 04 – VISÃO GERAL AO FUNDO DO PRÉDIO

Local apresenta rede de drenagem profunda parcialmente executada sendo necessário realizar a destinação final que ocorre após o perímetro da etapa de obra. As cotas de níveis se encontram conforme as orientações do projeto de terraplenagem. Local cercado nas laterais e fundo por mourões de concreto e na frente por muro em alvenaria com gradil metálico.
