RELATÓRIO SITUACIONAL

FEVEREIRO / 2017

OBRA – CAMPUS TEFÉ

O presente relatório visa demonstrar o remanescente da obra de construção do Campus IFAM do município de Tefé, assim servindo de base para elaboração de novo processo licitatório.

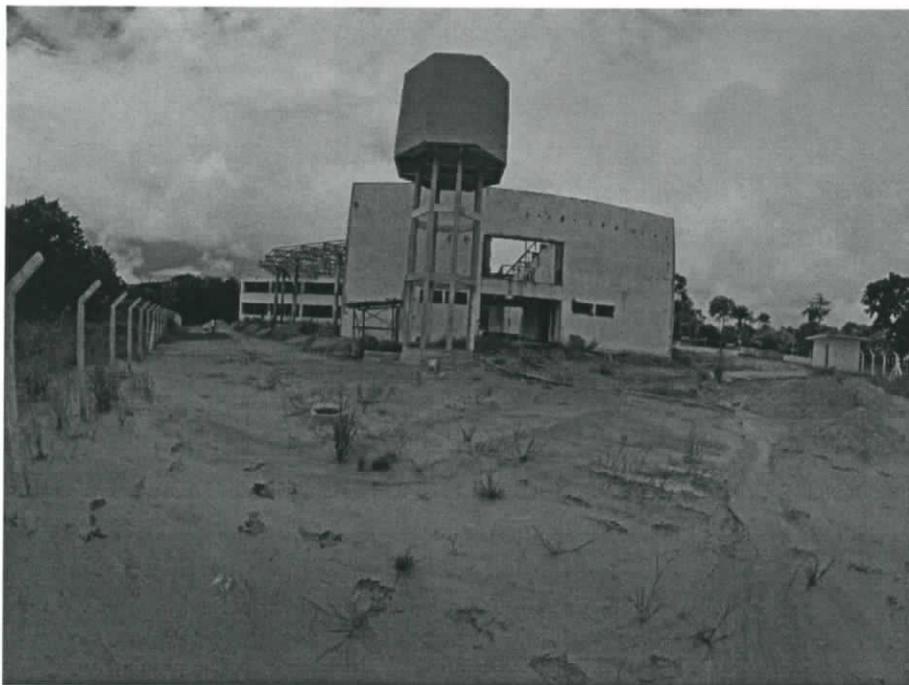
FOTO 05 – VISÃO GERAL DO FUNDO E LADO ESQUERDO DO PRÉDIO

Local apresenta rede de drenagem profunda parcialmente executada sendo necessário realizar a destinação final que ocorre após o perímetro da etapa de obra. As cotas de níveis se encontram conforme as orientações do projeto de terraplenagem. Local cercado nas laterais e fundo por mourões de concreto e na frente por muro em alvenaria com gradil metálico.

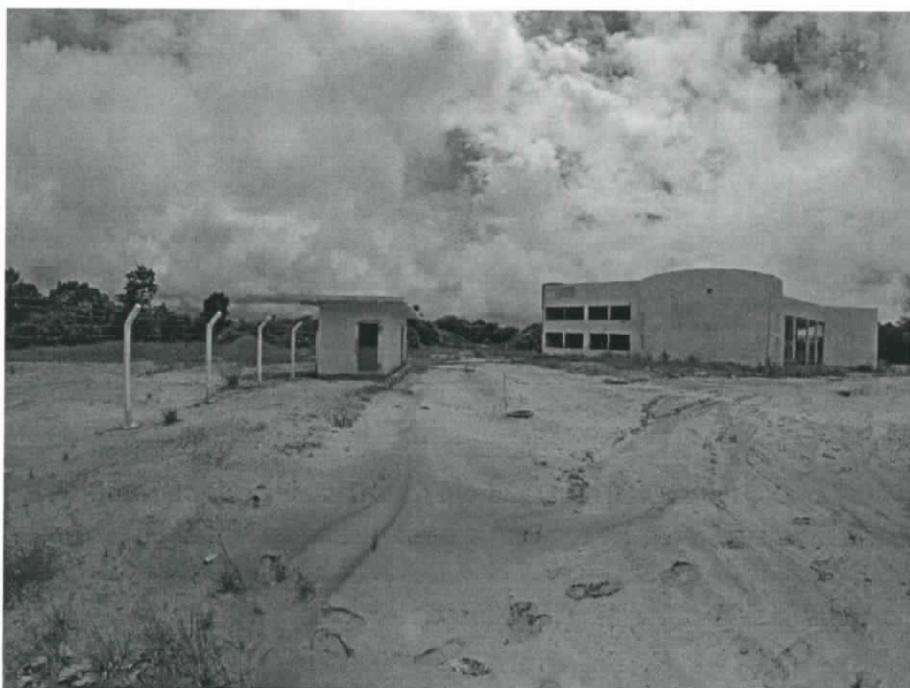
FOTO 06 – VISÃO GERAL DO LADO ESQUEURDO DO PRÉDIO

Local apresenta rede de drenagem profunda parcialmente executada sendo necessário realizar a destinação final que ocorre após o perímetro da etapa de obra. As cotas de níveis se encontram conforme as orientações do projeto de terraplenagem. Local cercado nas laterais e fundo por mourões de concreto e na frente por muro em alvenaria com gradil metálico.

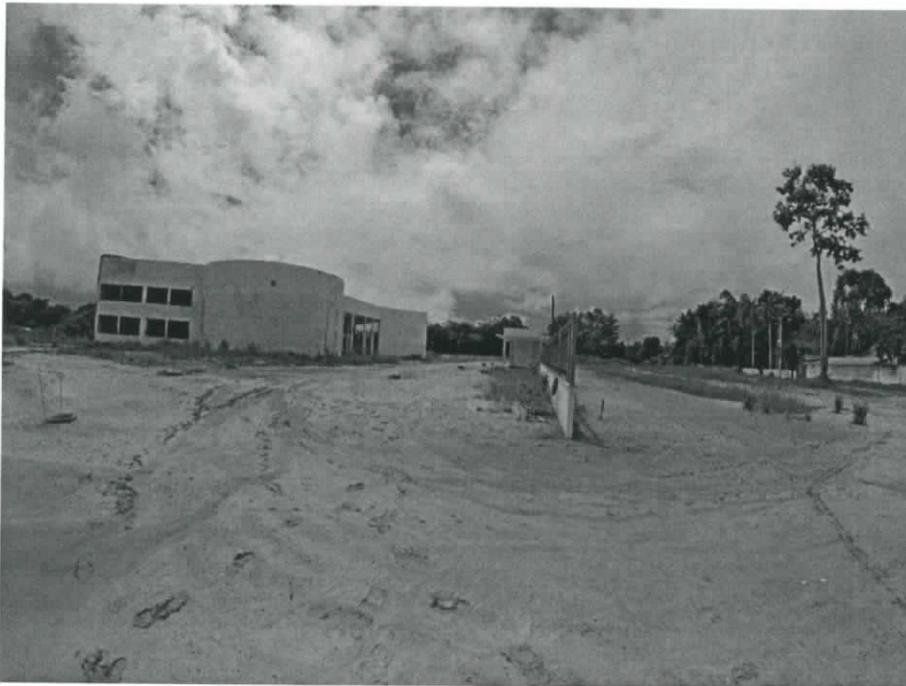
FOTO 07 – VISÃO GERAL DA VIA DE ACESSO E FRENTE DO PRÉDIO

Local apresenta rede de drenagem profunda parcialmente executada sendo necessário realizar a destinação final que ocorre após o perímetro da etapa de obra. As cotas de níveis se encontram conforme as orientações do projeto de terraplenagem. Local cercado nas laterais e fundo por mourões de concreto e na frente por muro em alvenaria com gradil metálico.

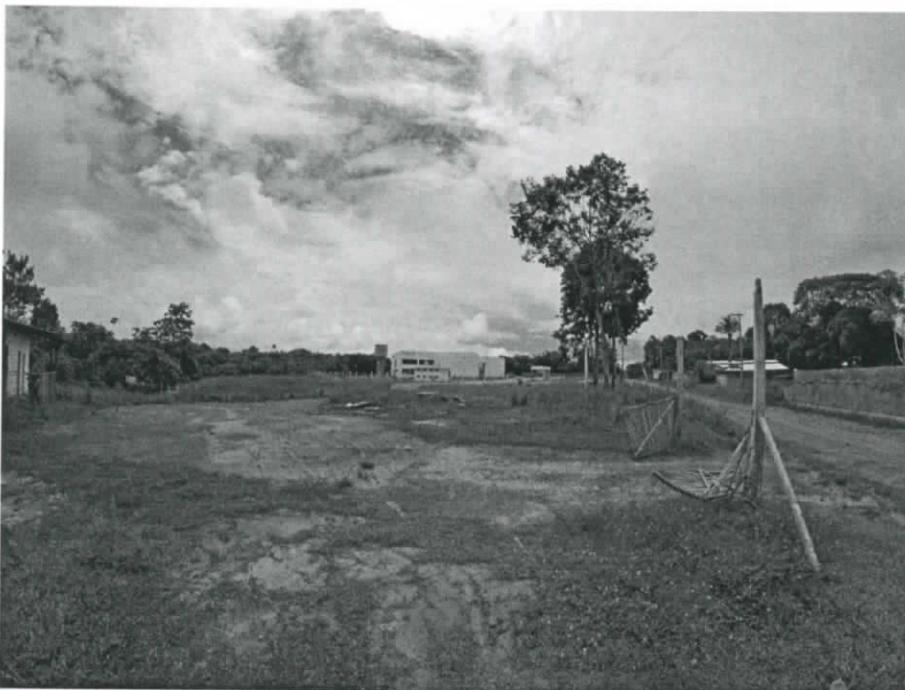
FOTO 08 – VISÃO GERAL DO BARRACÃO DE OBRAS AO PRÉDIO

Local apresenta rede de drenagem profunda parcialmente executada sendo necessário realizar a destinação final que ocorre após o perímetro da etapa de obra. As cotas de níveis se encontram conforme as orientações do projeto de terraplenagem. Local cercado nas laterais e fundo por mourões de concreto e na frente por muro em alvenaria com gradil metálico.

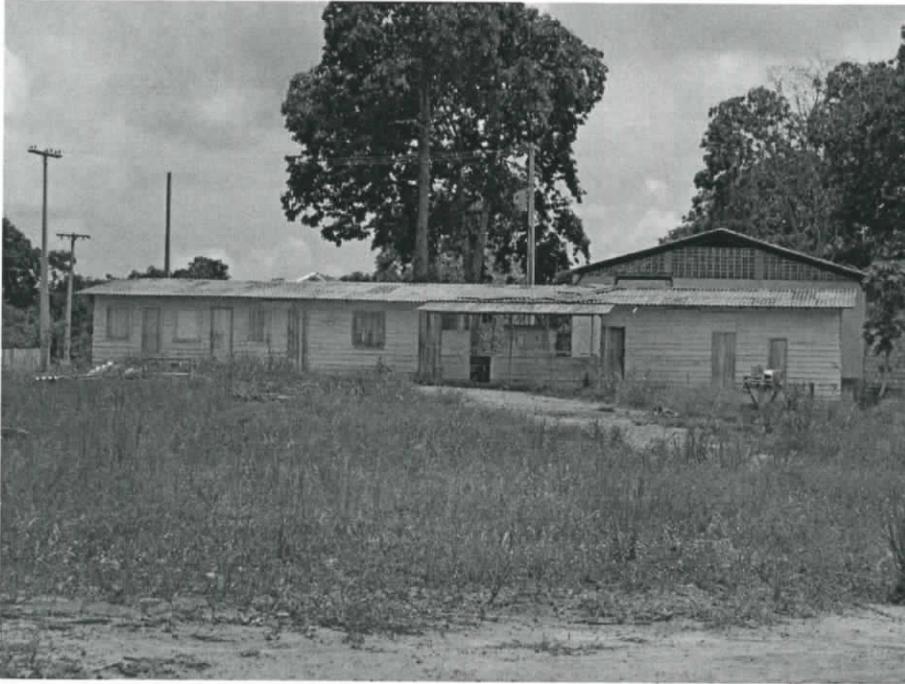
FOTO 01 – VISÃO GERAL DA FRENTE DO BARRACÃO DE OBRAS

Foi retirada a caixa d'água de abastecimento dos ambientes do canteiro e as instalações elétricas se encontram com cabos e luminárias danificadas.

A presença de telhas em fibrocimento avariadas.

Estrutura do local composta por tabuas e caibros, cobertura em telha de fibrocimento e piso em concreto.

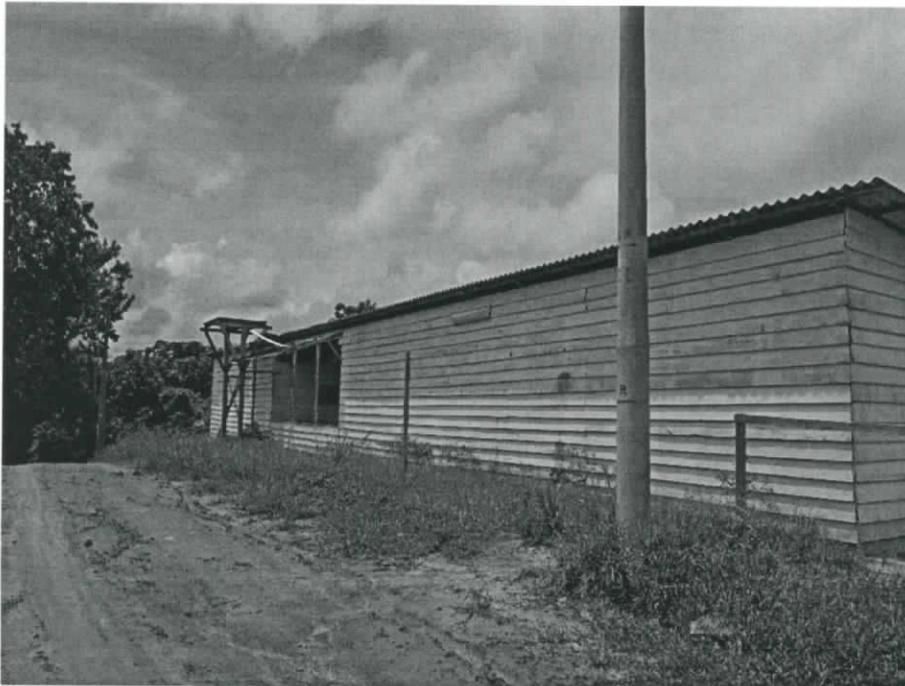
FOTO 02 – VISÃO GERA DOS FUNDOS DO BARRACÃO DE OBRAS

Estrutura do local composta por tabuas e caibros, cobertura em telha de fibrocimento e piso em concreto.

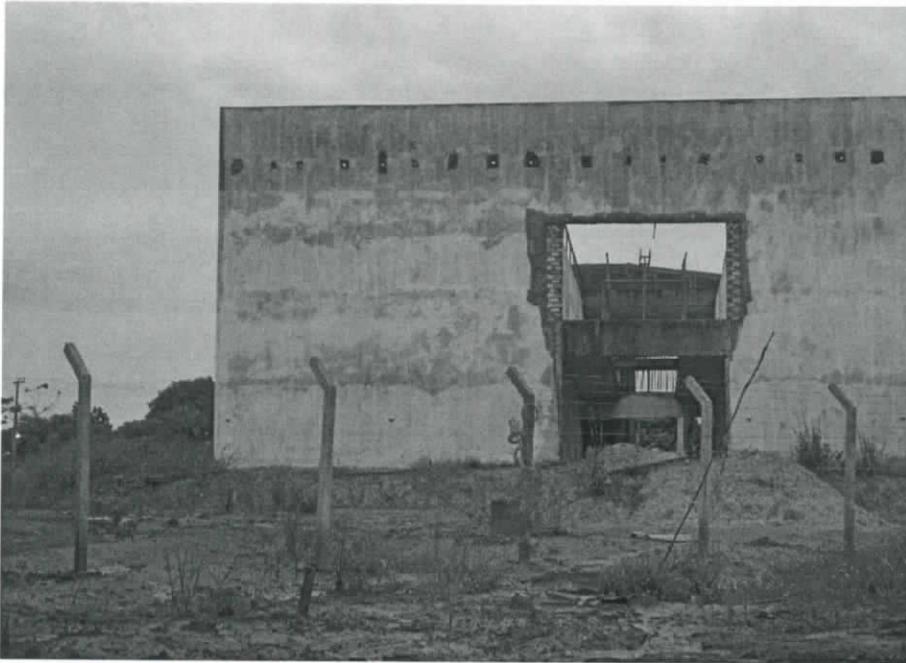
FOTO 01 – VISÃO GERAL DO LOCAL PARA EXECUÇÃO DA ETE

Visão do local previsto para execução da estação de tratamento de esgoto.

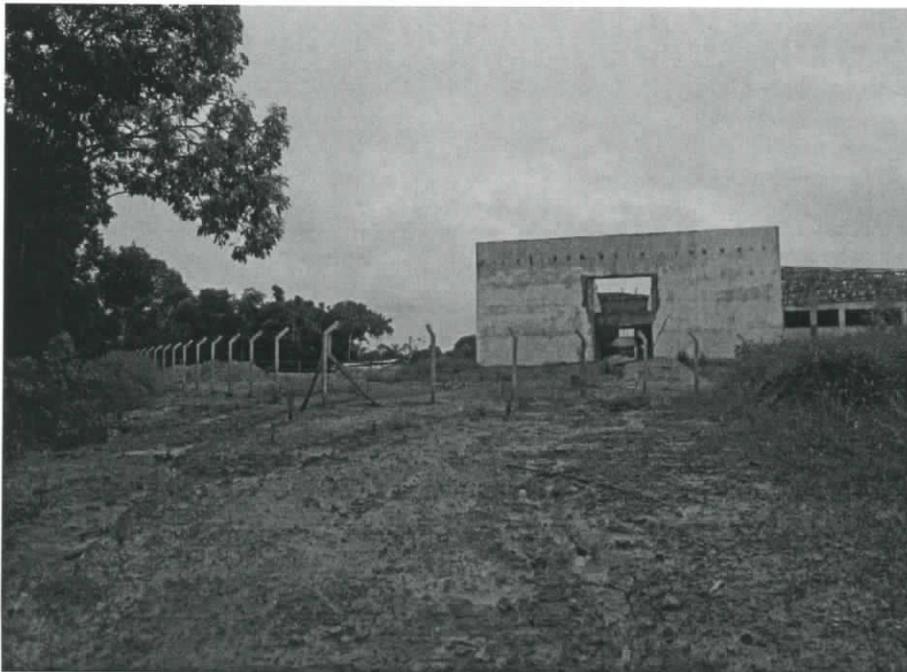
FOTO 02 – VISÃO GERAL DO LOCAL PARA EXECUÇÃO DA ETE

Visão do local previsto para execução da estação de tratamento de esgoto.
