RELATÓRIO TÉCNICO

1. **OBJETO:** Obra construção do Instituto Federal do Amazonas – Campus Humaitá;
2. **PROPRIETÁRIO:** Instituto Federal de Educação, Ciência e Tecnologia do Amazonas – Reitoria;
3. **DATA DA VISTORIA:** Entre os dias 30 a 01 de Outubro de 2015.

Este relatório visa mostrar o andamento da obra de construção do Instituto Federal de Educação, Ciência e Tecnologia do Amazonas – Campus Humaitá no período entre os dias 30 a 01 de outubro de 2015.

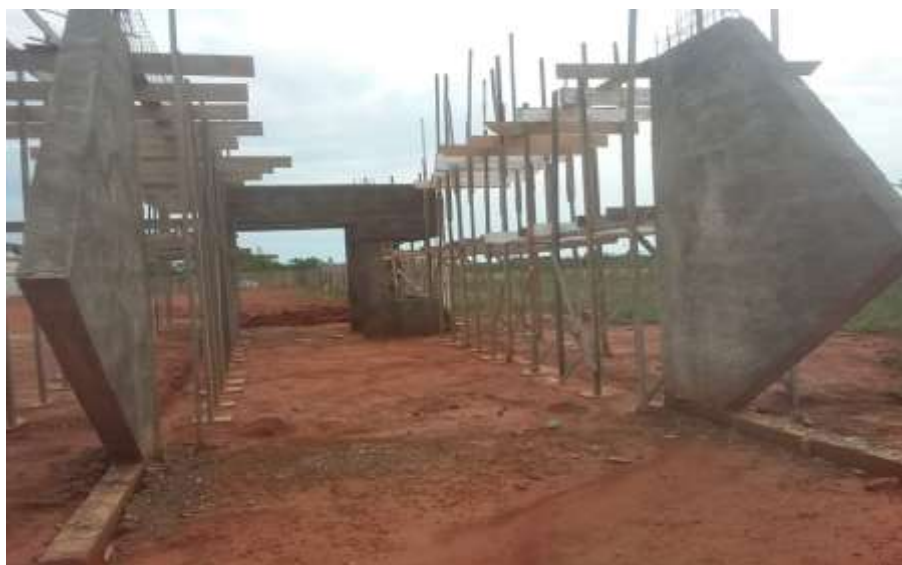
Fotografia 2 – Vista lateral direita da Guarita (Fundações Concluídas e Parte da estrutura).

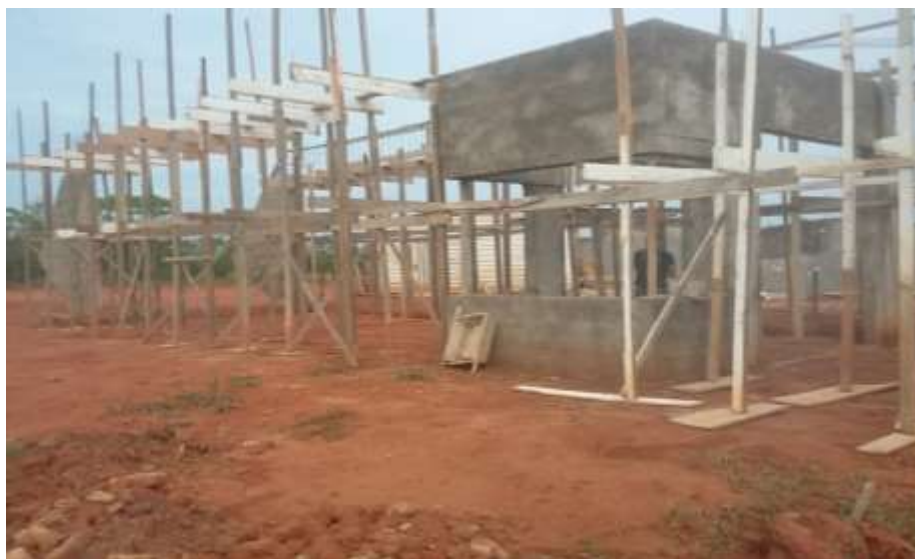
Fotografia 3 – Vista Frontal da Guarita.

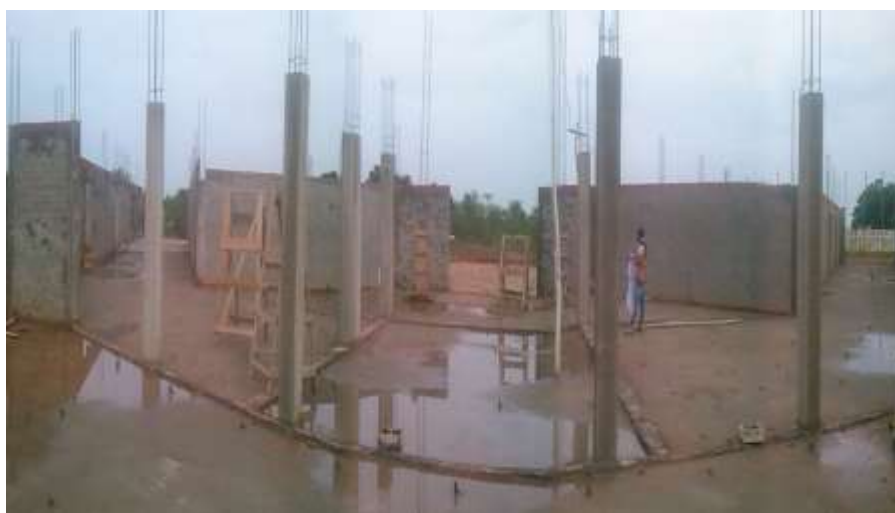
Fotografia 4 – As fundações do prédio principal já foram executadas.

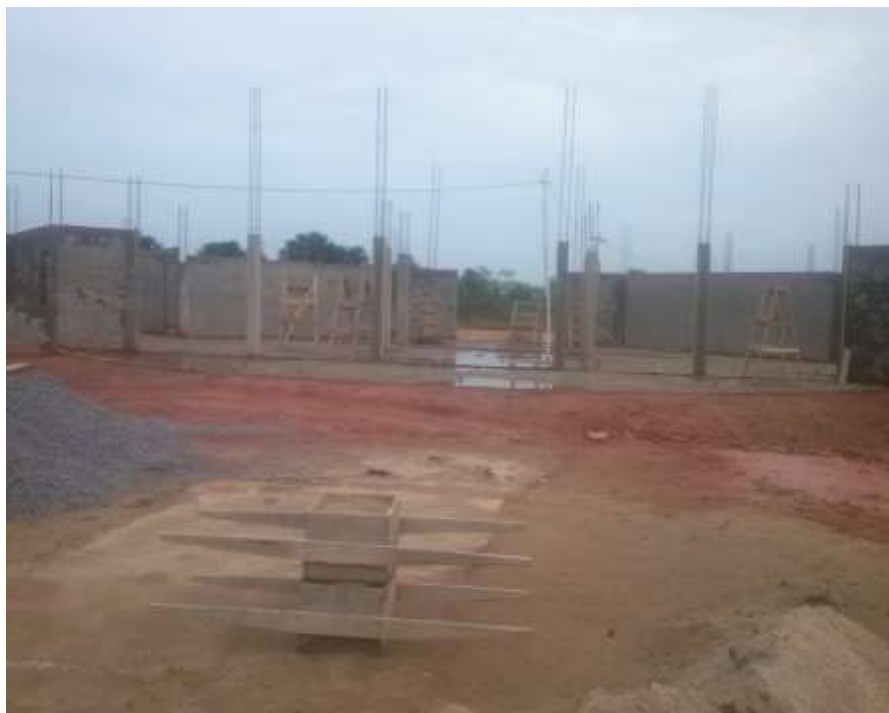
Fotografia 5 – Os pilares do pavimento térreo do prédio já estão concretados, exceto: P3, P4, P8, P9, P31 e P32, que deverão ser revisados e finalizados quanto à forma, ferragem e concretagem.

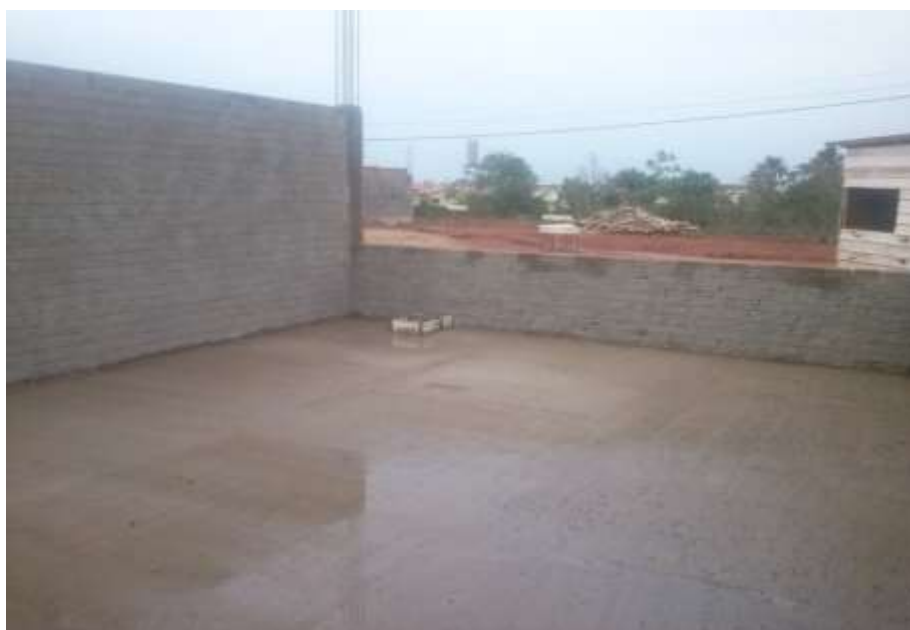
Fotografia 6 – Vista da Sala de aula (Ala direita) com contrapiso executado, exceto nos Banheiros, TI, Atendimento Médico, Cantina, Auditório, Área externa (fundo), corredores e hall de entrada.

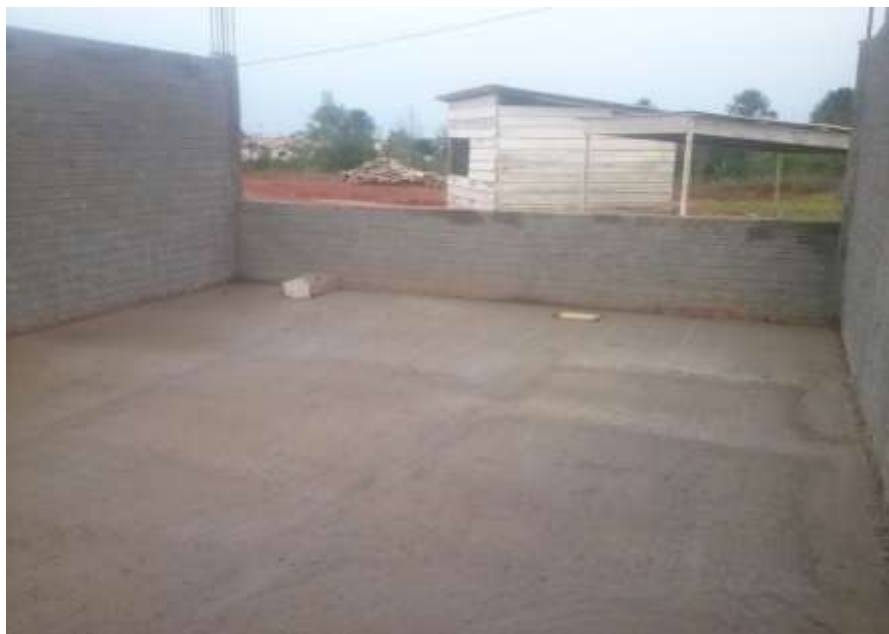
Fotografia 7 – Vista da Sala de aula (Ala direita) com contrapiso executado

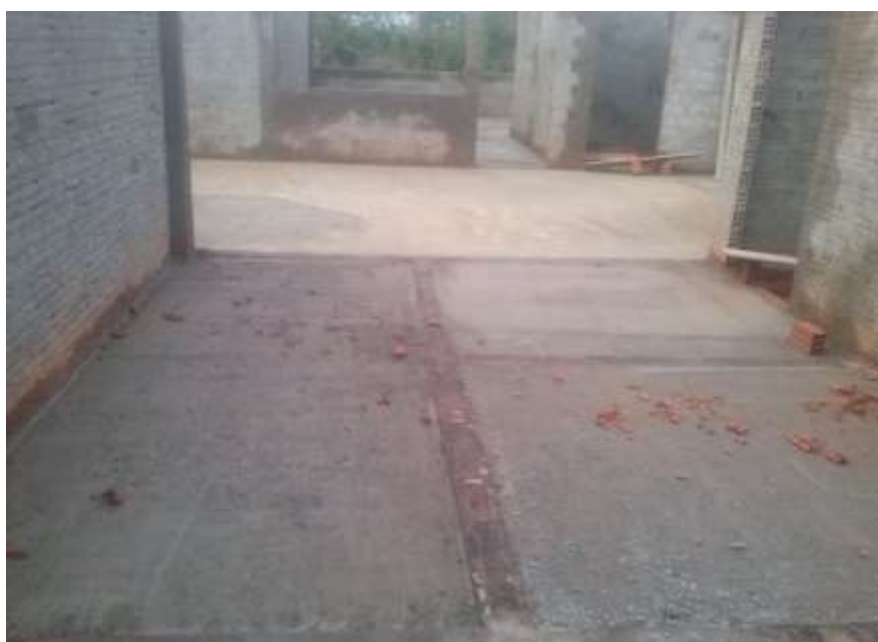
Fotografia 8 – Vista da Área Administrativa (Ala Esquerda) com lastro executado. Que deverá ser considerado em todo prédio, exceto: Banheiro, Cantina, Auditório e Área externa (fundo).

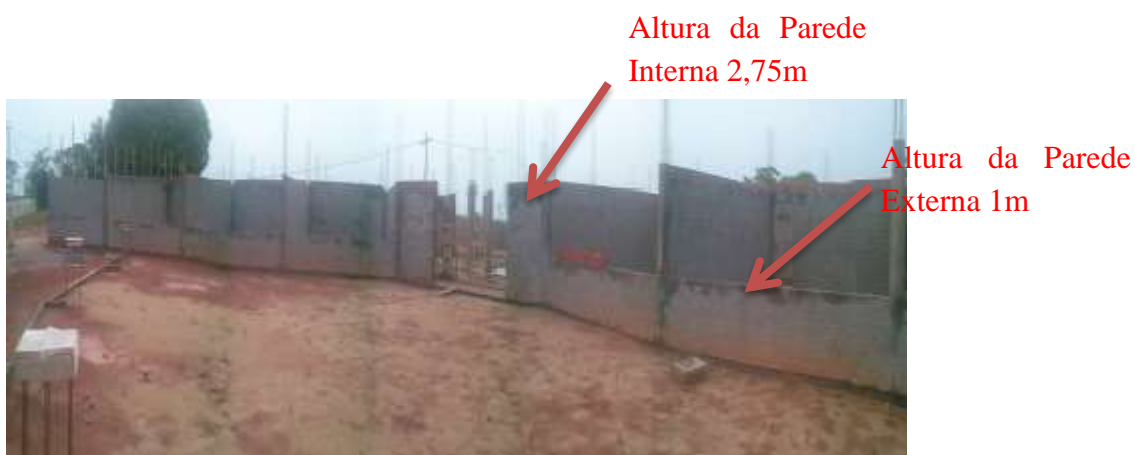
Fotografia 12 - Vista das paredes Internas e Externas. As paredes que dividem as salas do prédio já estão executadas até a altura de 2,75m. As paredes externas estão executadas até a altura de 1,00m, exceto as paredes dos banheiros que estão executadas a uma altura de 2,15m.

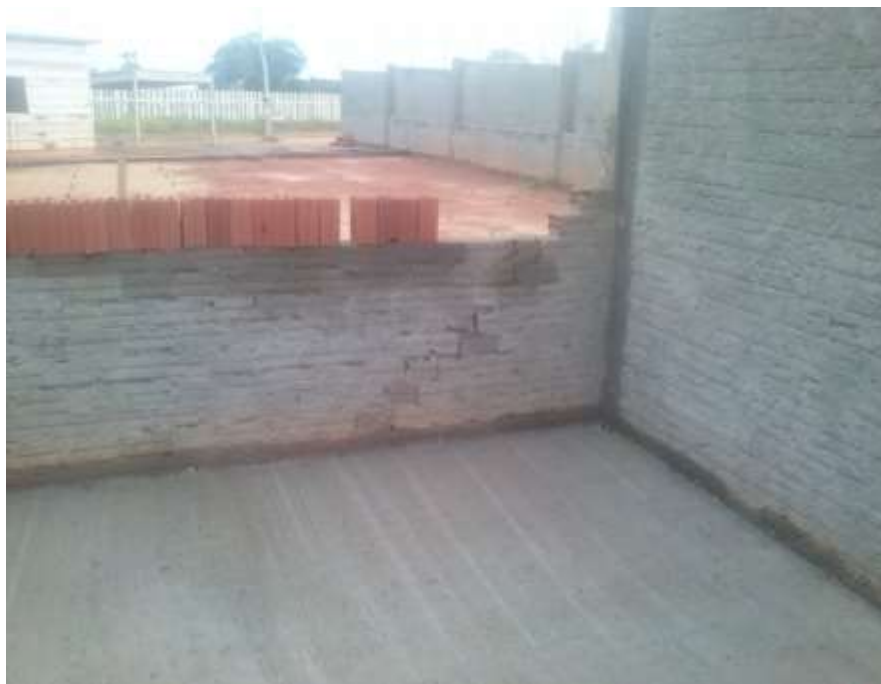
Fotografia 19 – A alvenaria externa da Secretaria Escolar apresentando rachaduras e trincas. Deverá ser refeita, pois a mesma está comprometida.

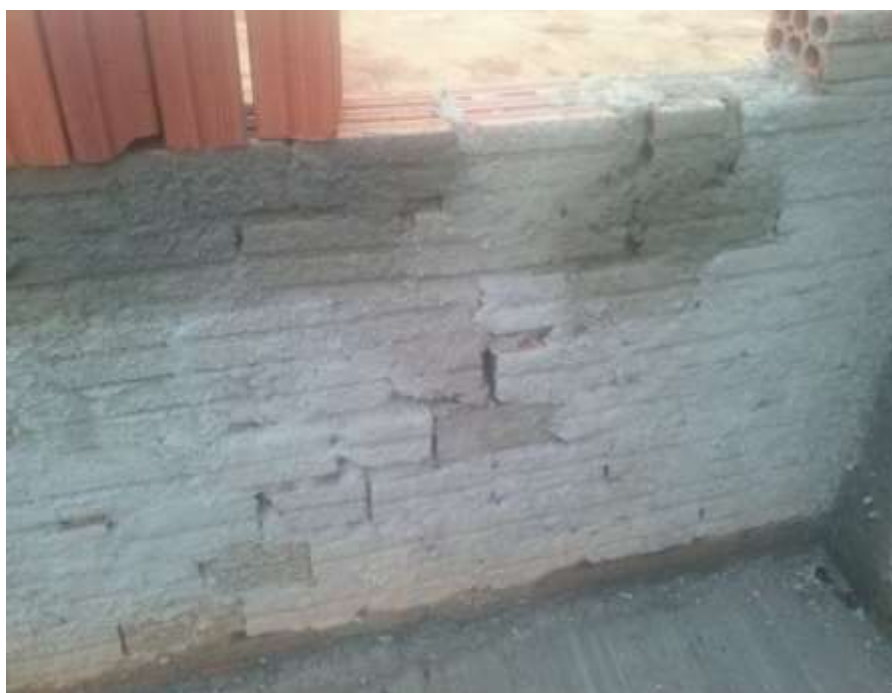
Fotografia 20 – Rachadura da Alvenaria da Secretaria Escolar

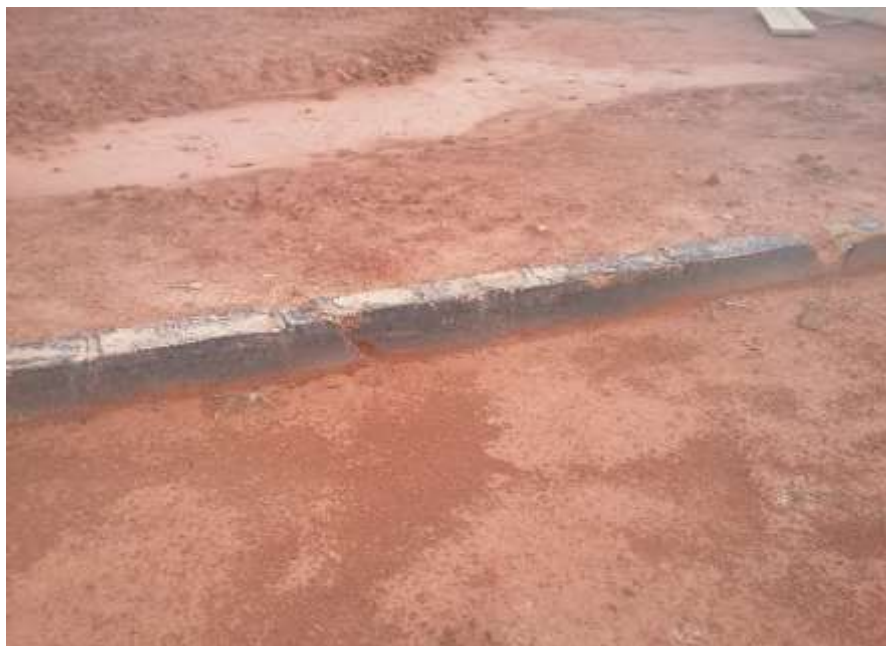
Fotografia 21 – Rachadura e trincas na Viga Baldrame do Espaço de Convivência, com ferragem exposta em diversos pontos.

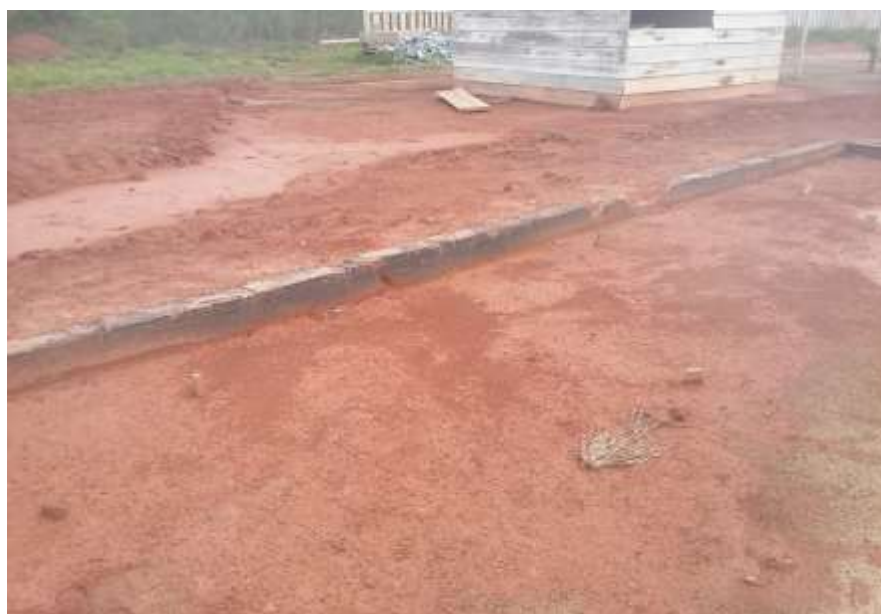
Fotografia 22 – Vista da Viga Baldrame do Espaço de Convivência
