RELATÓRIO DE AUDITORIA PREVENTIVA Nº 02/2015

Acompanhamento da execução da ação 20 RG Construção do Campus de Humaitá

RELATÓRIO DE VISITA TÉCNICA

Acompanhamento das obras do Campus Humaitá - IFAM

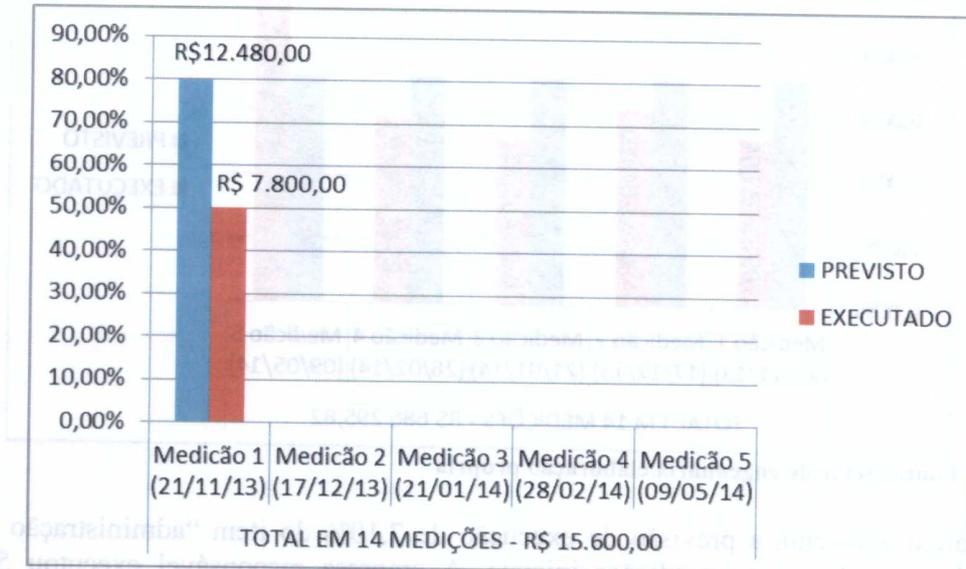
GRÁFICO 1 – SERVIÇOS PRELIMINARES

O gráfico apresenta a execução de 50% do item “serviços preliminares” para a primeira medição. A previsão era de que na referida medição a execução seria de 80% do valor, ficando os outros 20% para serem executados na 14ª medição.

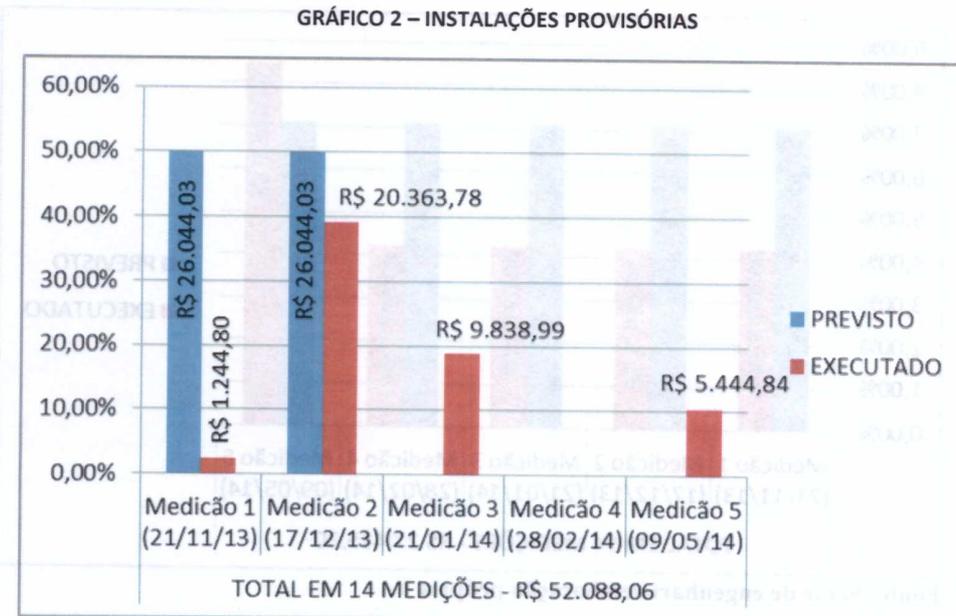
GRÁFICO 2 – INSTALAÇÕES PROVISÓRIAS

O gráfico, referente ao item “instalações provisórias”, apresenta uma previsão inicial de execução de 50% na primeira medição e 50% na segunda medição. Porém, a empresa

responsável executou 2,39% na primeira medição, 39,09% na segunda, 18,89% na terceira e 10,45% na quinta, perfazendo um total de 70,82% do referido item.

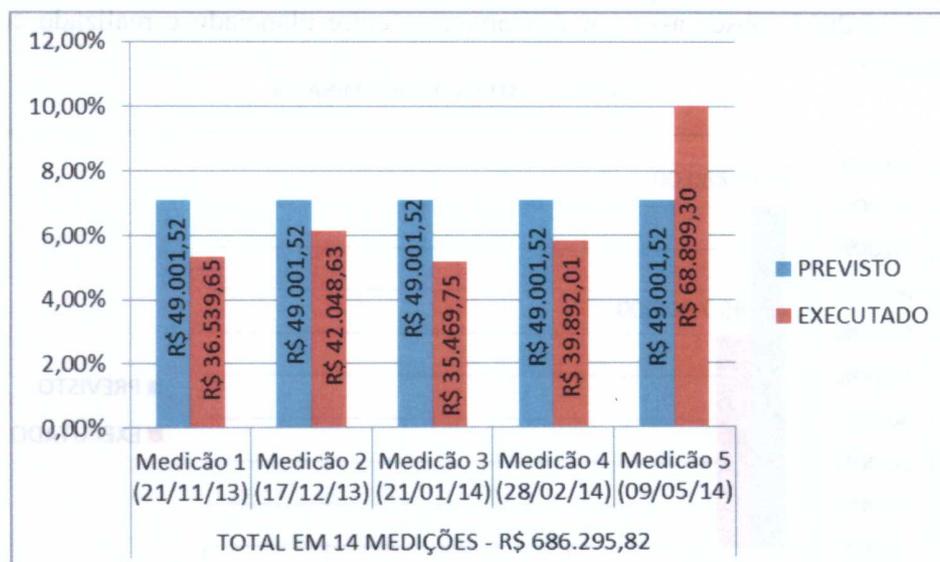
GRÁFICO 3 – ADMINISTRAÇÃO DA OBRA

O gráfico apresenta a previsão de execução de 7,10% do item “administração da obra” para cada uma das cinco medições iniciais. A empresa responsável executou 5,32% na primeira medição, 6,12% na segunda, 5,17% na terceira, 5,81% na quarta e 10,04% na quinta medição. Em resumo, foram executados 32,46%, quando deveriam ser executados 35,5% do item nesse período.

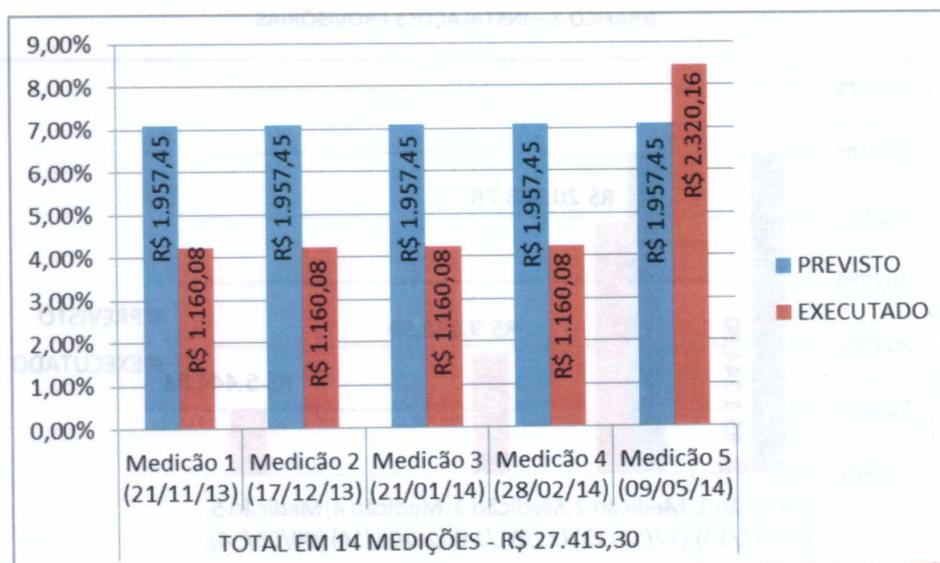
GRÁFICO 4 – LIMPEZA DE OBRA

No item “limpeza da obra” havia uma previsão de execução de 7,10% para cada uma das cinco medições iniciais, porém a empresa responsável executou 4,23% em cada uma das quatro primeiras medições e 8,46% na quinta, totalizando 25,38% do item, quando o planejado era de 35,5%.

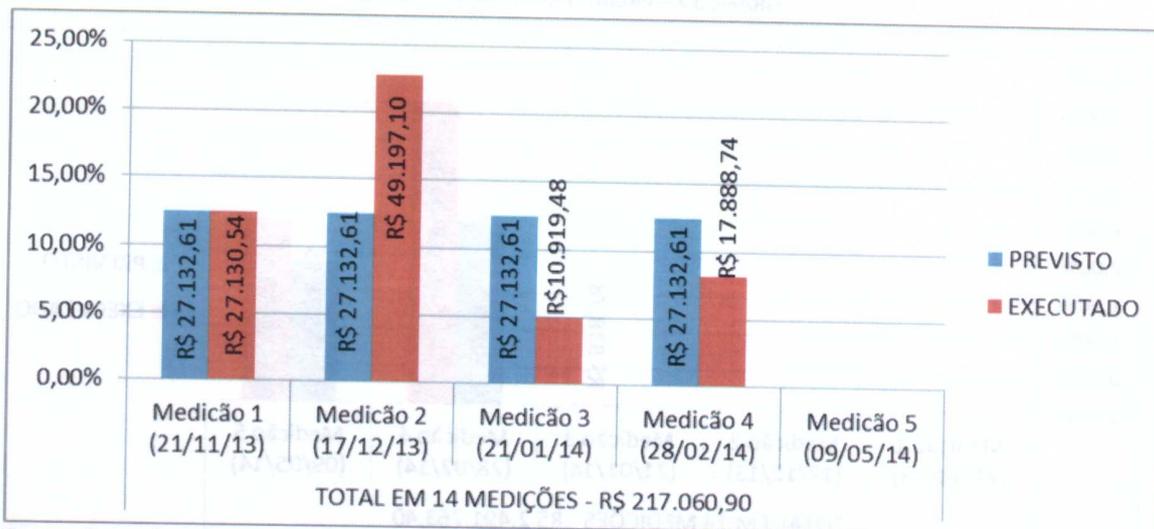
GRÁFICO 5 – TRANSPORTE

No que tange o item “transporte”, a previsão inicial era de 12,5% para as quatro primeiras medições, mas a execução foi de 12,50% na primeira medição, 22,66% na segunda, 5,03% na terceira e 8,24% na quarta, perfazendo um total de 48,43% do referido item, quando deveria ser 50% nesse período.

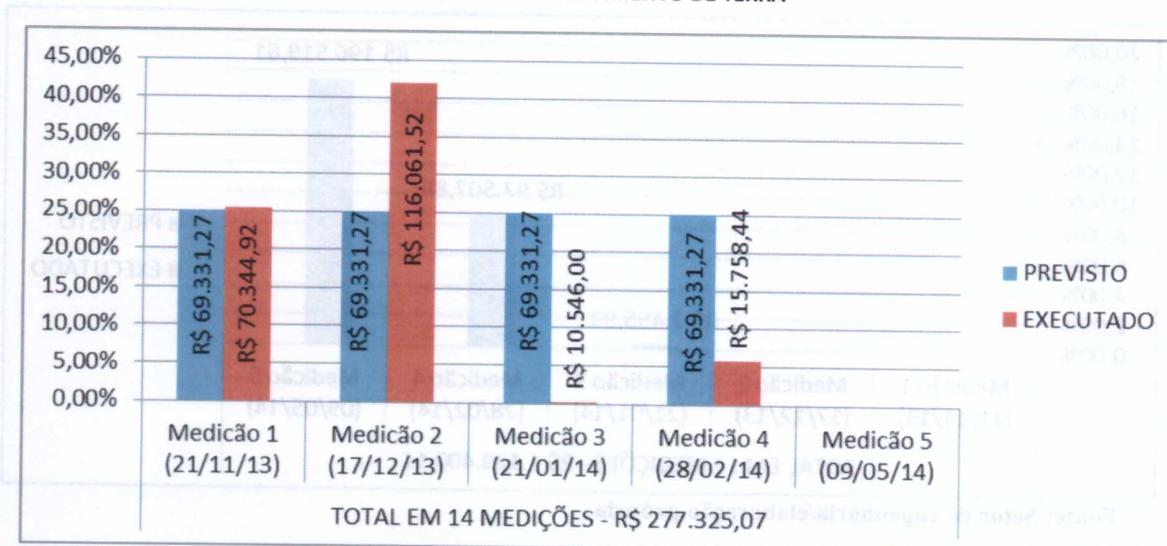
GRÁFICO 6 – MOVIMENTO DE TERRA

O gráfico, referente ao item “movimento de terra”, apresenta uma previsão inicial de execução de 25% para as quatro primeiras medições, porém, a empresa responsável executou 25,36% na primeira medição, 41,85% na segunda, 0,04% na terceira e 5,68% na quarta, perfazendo um total de 72,93% do referido item, quando deveria ser 100%.

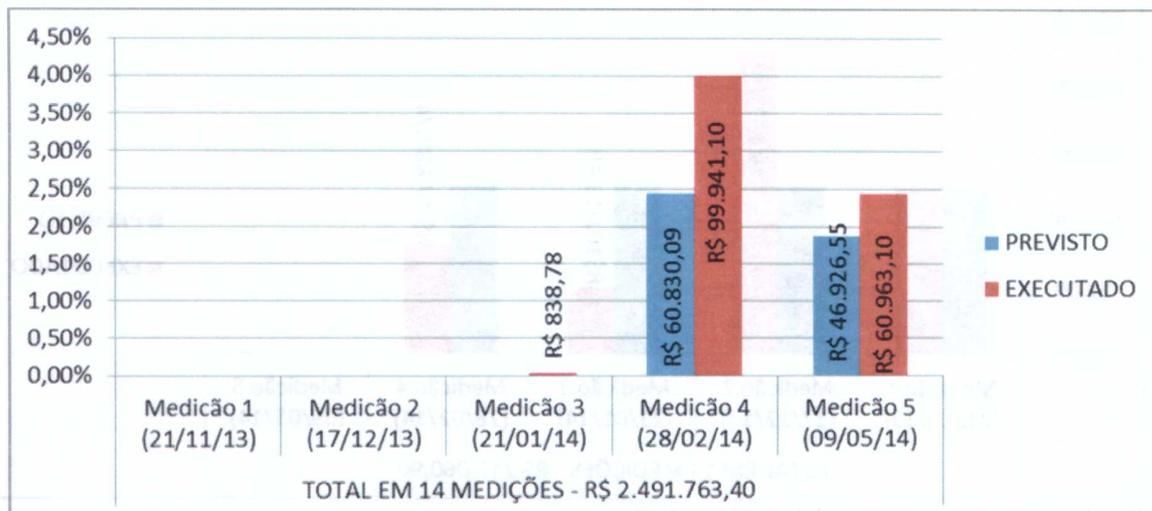
GRÁFICO 7 – PRÉDIO PRINCIPAL + GUARITA

Com relação ao item “prédio principal + guarita”, há uma previsão de execução de 2,44% na quarta medição e 1,88% na quinta, porém foram executados 0,03% na terceira medição, 4,64% na quarta e 2,44% na quinta. Em resumo, a previsão era de 4,32% e foi executado 7,11% do já citado item.

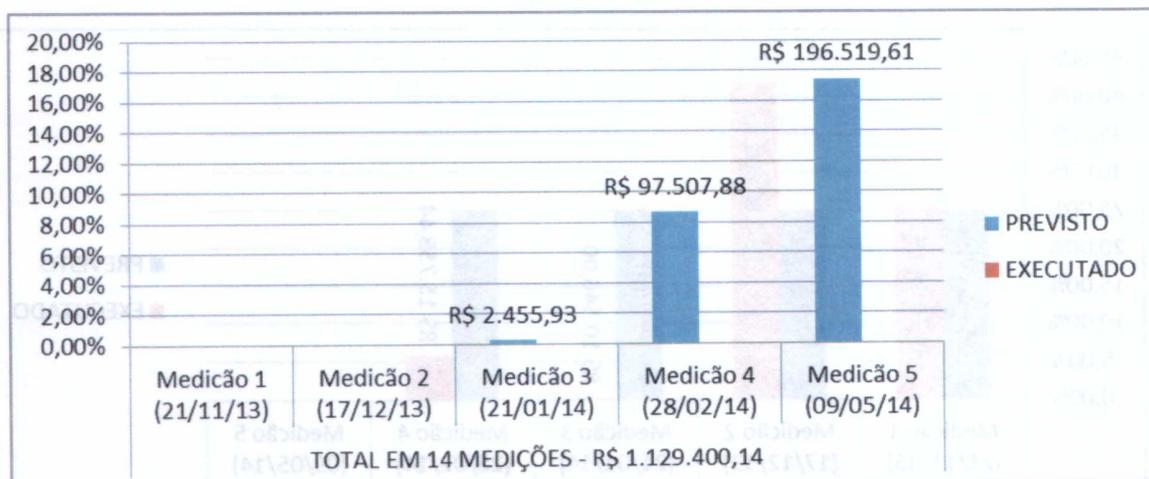
GRÁFICO 8 – ÁREAS EXTERNAS

No item “áreas externas” havia uma previsão de execução de 0,22% para a terceira medição, 8,63% para a quarta e 17,40% para a quinta, porém, não foi executado nada nesse período pela empresa responsável.

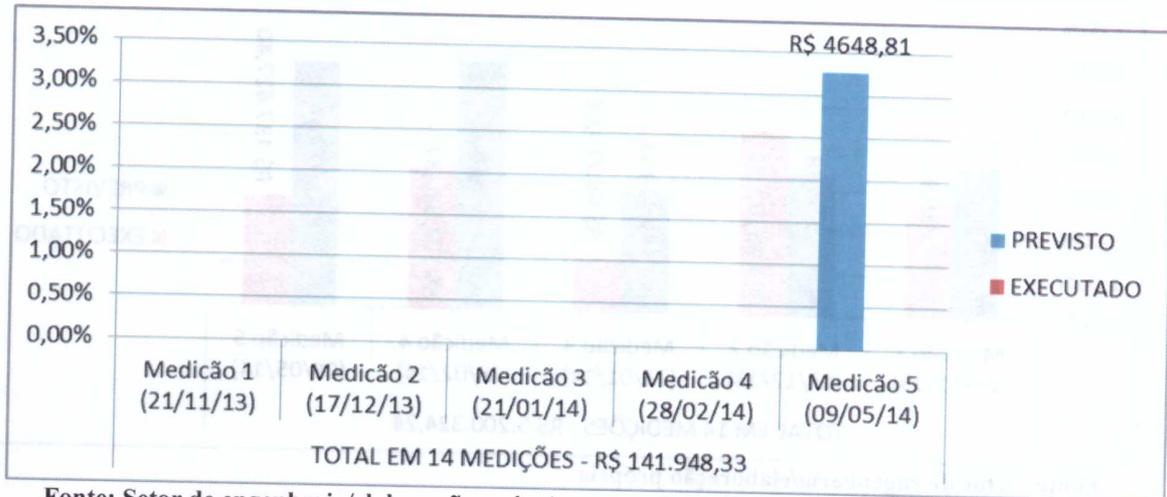
GRÁFICO 9 – MURO

No item “muro” havia uma previsão de execução de 3,27% para a quinta medição, porém, a empresa responsável não executou nada nesse período.

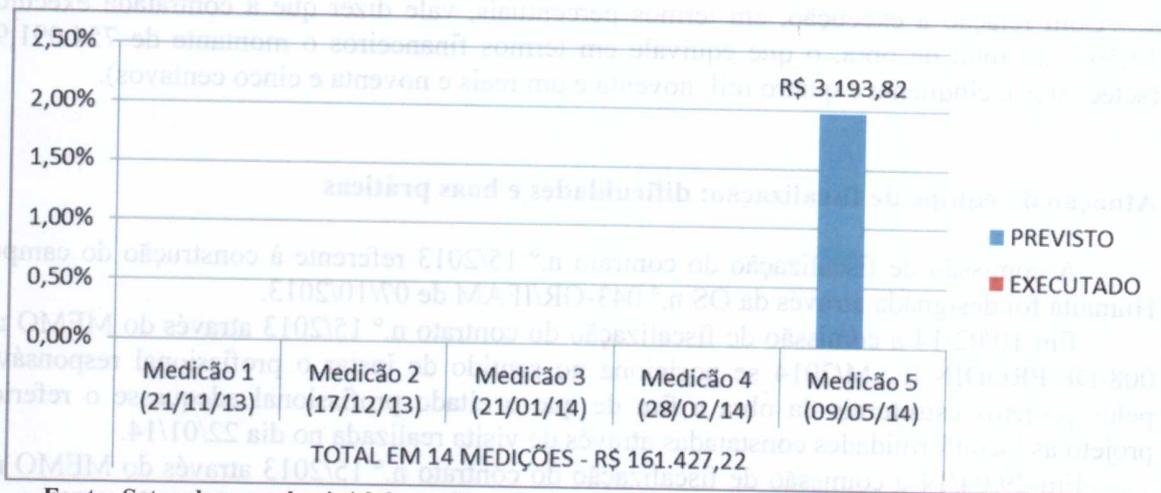
GRÁFICO 10 – SUBESTAÇÃO

No que tange ao item “subestação”, havia uma previsão de execução de 1,98% para a quinta medição, porém, a empresa responsável não executou nada nesse período.

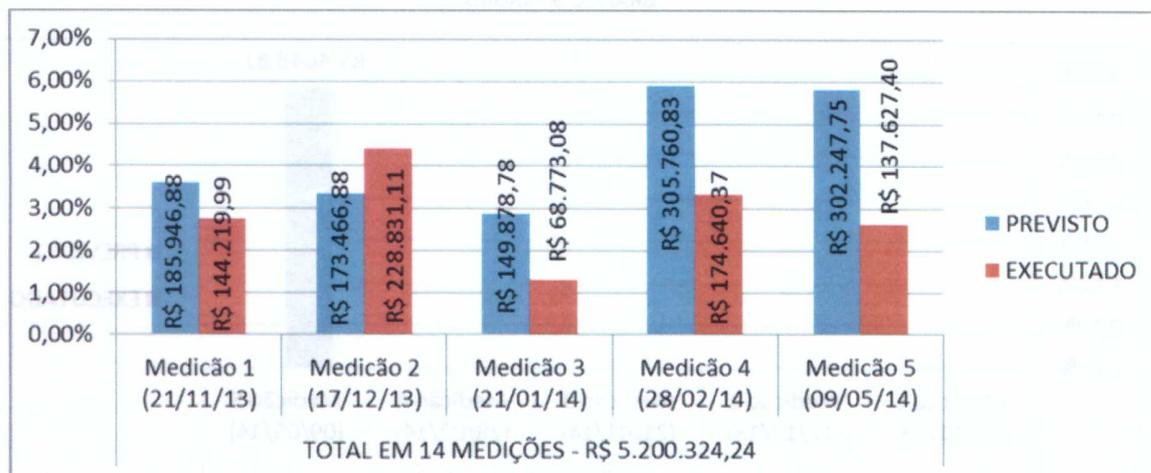
GRÁFICO 11 – VALOR TOTAL DA OBRA

Esse gráfico se refere ao valor integral da obra onde se é comparado o valor previsto e o executado pela empresa contratada em cada medição. Nele é possível perceber que a contratada executou suas atividades em descompasso com o que foi previsto, enfatizando que nas três últimas medições a sua produção foi bem abaixo em relação ao planejado.

Com relação à execução, em termos percentuais, vale dizer que a contratada executou 14,50% do total da obra, o que equivale em termos financeiros o montante de 754.091,95 (setecentos e cinquenta e quatro mil, noventa e um reais e noventa e cinco centavos).

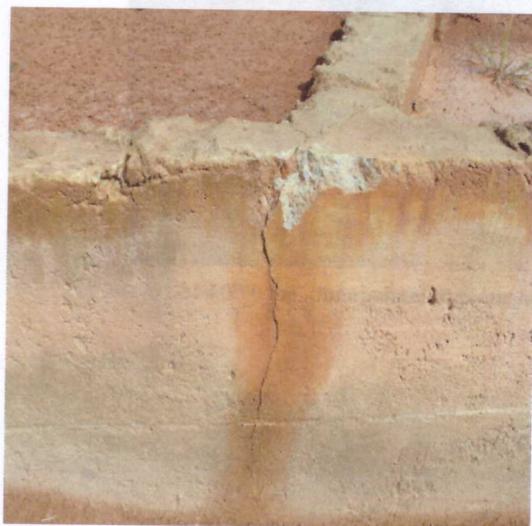
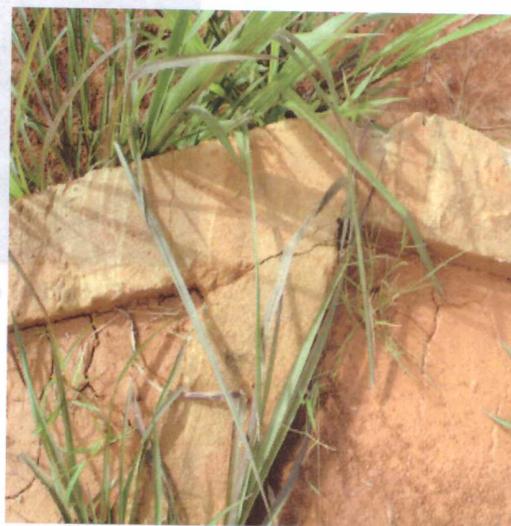
- Conforme verificação *in loco*, observou-se a existência de trincas nas vigas baldrames dos pilares circulares. Os referidos pilares encontram-se em desacordo com o projeto uma vez que os mesmos foram deixados com arranques em forma quadrada, quando deveriam ser da forma circular.

Figura 1 - Vigas Baldrames Trincadas, em 07/04/15.

Figura 2 - Vigas Baldrames Trincadas, em 07/04/15.

1.2.3 *Visita Técnica:* foi registrada a existência de trincas nas vigas baldrames, compactação deficiente, estribos com espaçamento em desacordo e almoxarifado desabastecido.

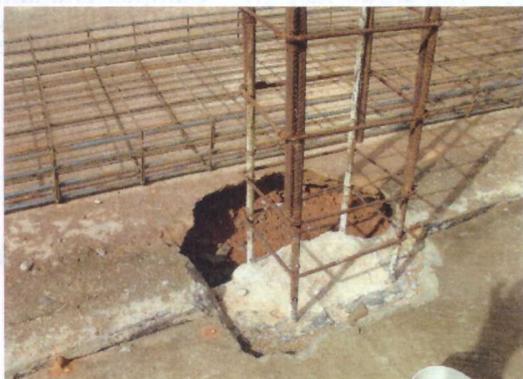
- Contrapiso condenado devido à compactação deficiente

Figura 3 - Contrapiso defeituoso, em 07/04/15.

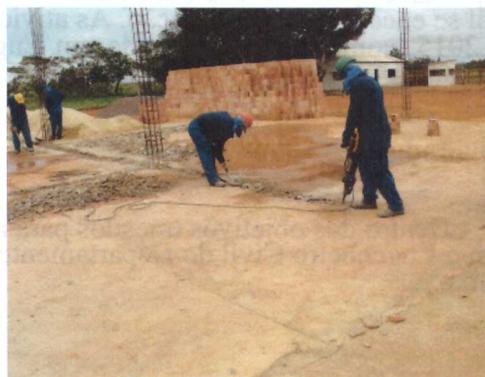
Figura 4 - Reparo no Contrapiso, em 07/04/15.

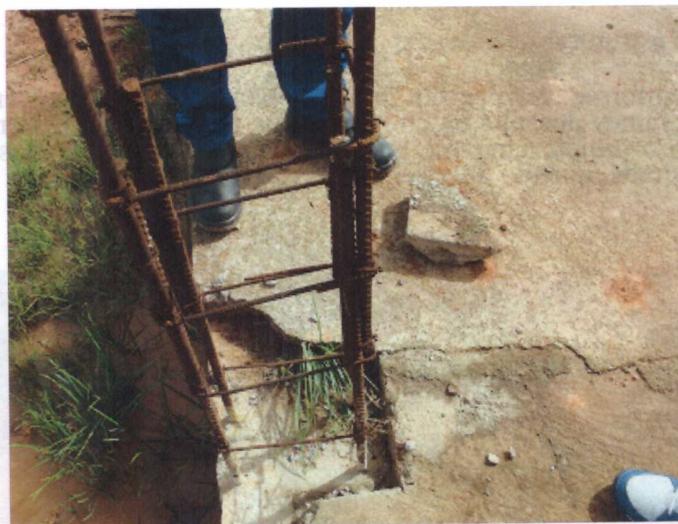
- Há supressão de insumo na planilha orçamentária para a infraestrutura no que se refere a aço 16 polegadas;
- Estribos com espaçamento em desacordo com o projeto estrutural em alguns pilares da ala esquerda do bloco A. Para tanto, a empresa responsável está realizando adequações necessárias para não comprometer a estrutura da obra.

Figura 5 - Estribos com espaçamento inadequado, em 07/04/15.

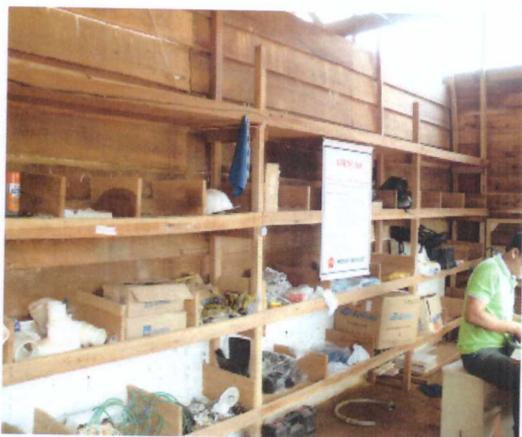
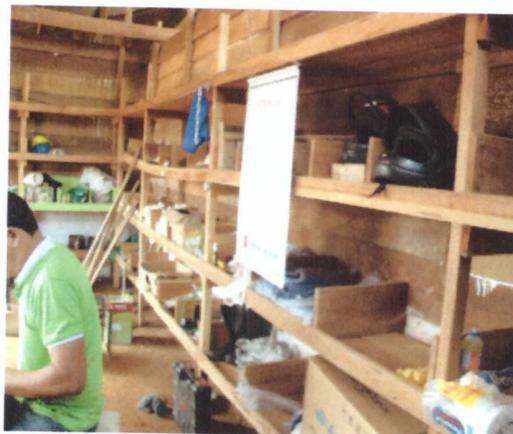
- A obra encontra-se em execução, porém em ritmo mais lento que o inicialmente planejado uma vez que o engenheiro responsável alega pontos pendentes com relação ao projeto inicial, sendo que tais pontos continuam sem respostas por parte do IFAM segundo o referido profissional.
Vale ressaltar o atraso no fornecimento de insumos para a continuidade da obra devido à falta de planejamento adequado da empresa contratada e as dificuldades logísticas existentes na região.

Figura 7 - Almoarifado Desabastecido, em 07/04/15.

Figura 6 - almoarifado Desabastecido, em 07/04/15.
